# Fyrtio år senare

Om bebyggelsens förändring och kulturhistorisk byggnadsinventering och värdering i backspegl

Carina Carlsson och Linda Grey  
Västarvet Kulturmiljö 2015

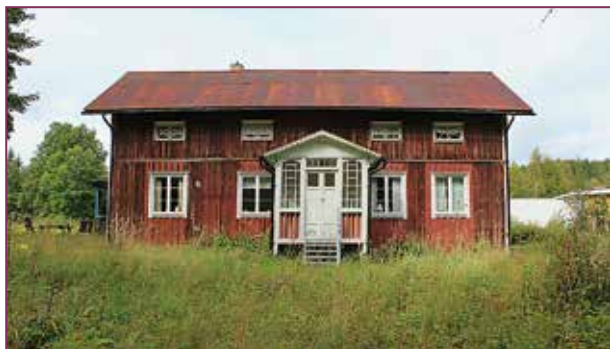
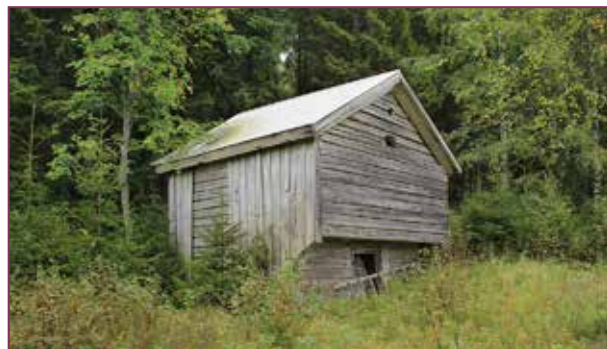
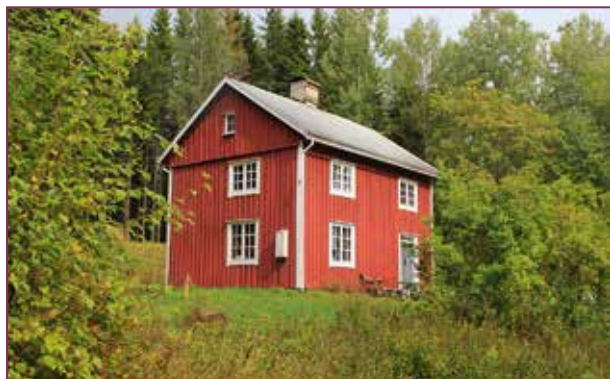
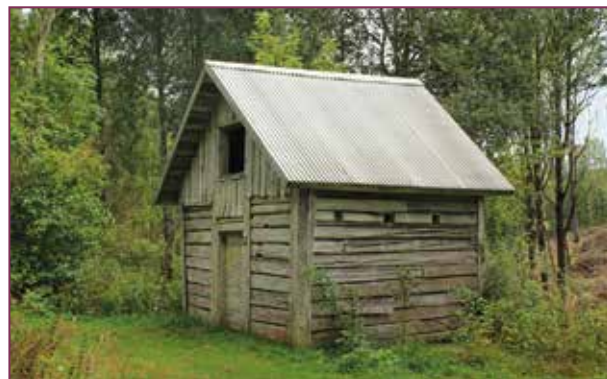
*Illustration 4–7. Dessa båda gårdar utvärderades inte som kulturhistoriskt värdefulla på 1970-talet, trots att de innehåller byggnader av hög ålder som har kvar en hel del av sin ursprungliga karaktär. De är båda belägna intill gårdar som blivit utvärderade, och det är uppenbart att de som stått för urvalet varit begränsade till att endast välja ut de allra bäst bevarade. Gårdarna i fråga har senare utvärderats som kulturhistoriskt värdefulla i samband med inventeringar som gjorts under 2000-talet.*

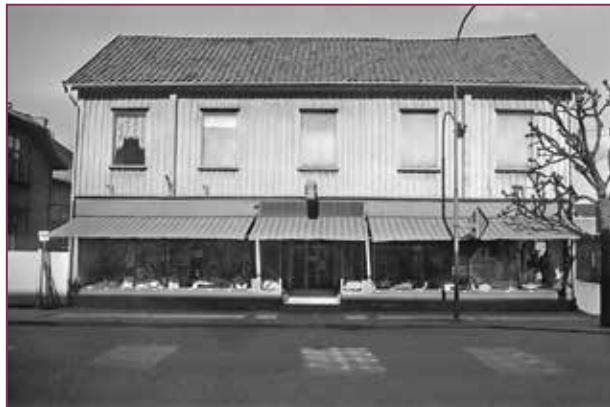
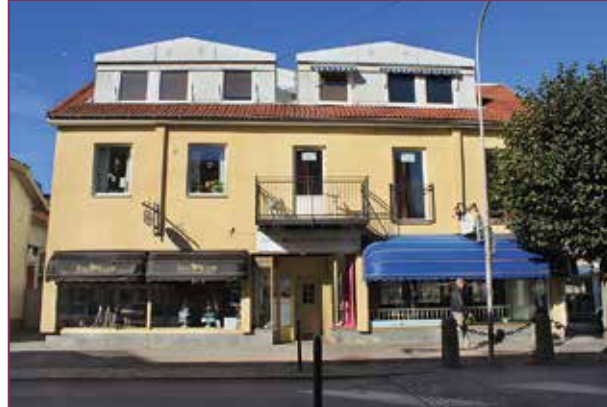
*Illustration 8 och 9. Denna byggnad ansågs vara kulturhistoriskt värdefull på grund av sin timrade stomme från 1800-talet och ingår i grupp III. Idag är den försedd med ett k i gällande detaljplan, ett k som föreskriver att byggnadens exteriör skall underhållas så att dess karaktärsdrag beaktas.*

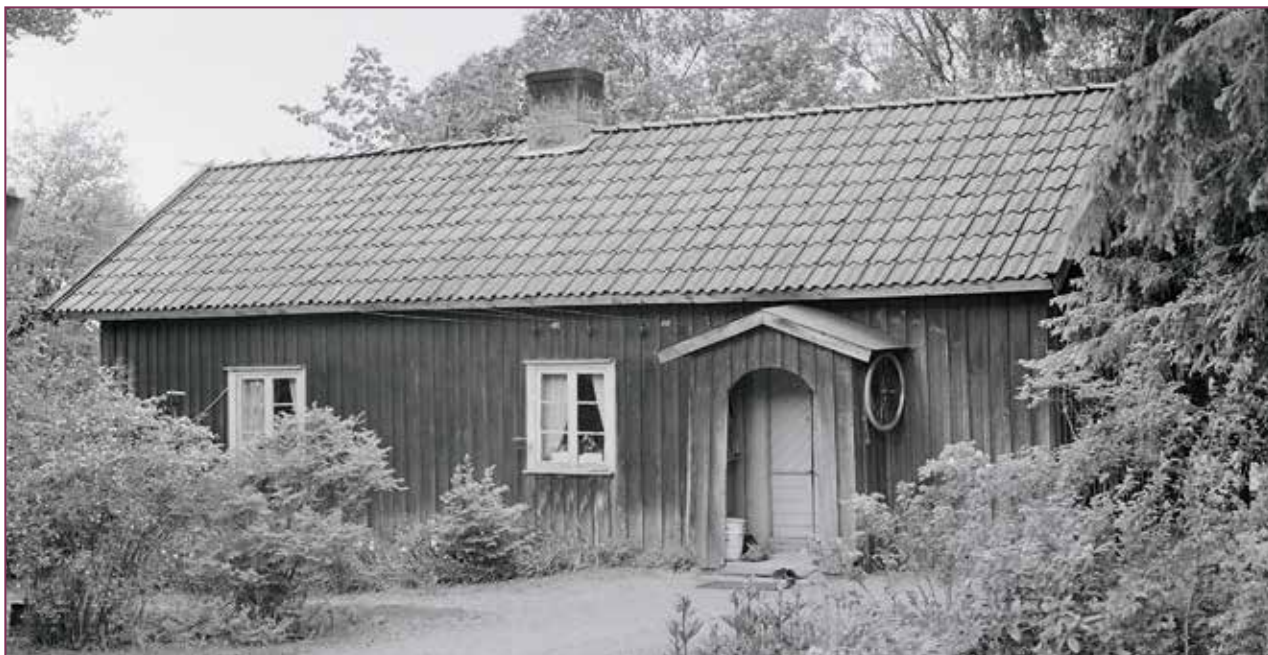
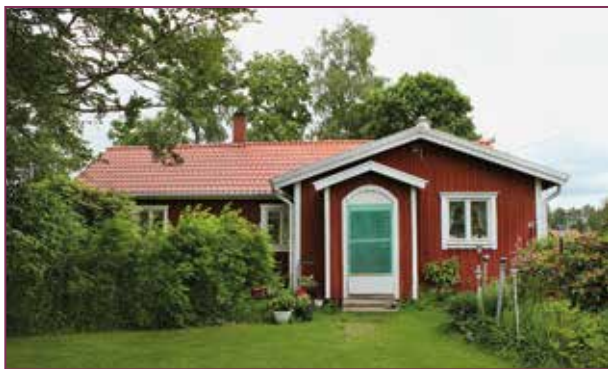
*Illustration 10 och 11. Denna enkelstuga med framkammare ansågs ha stora kulturhistoriska värden när den utvärderades på 1970-talet, och hamnade i grupp II. Samma person bor i huset idag som när det inventerades på 1970-talet, men känner inte till att den en gång utvärderats för sitt kulturhistoriska värde.*

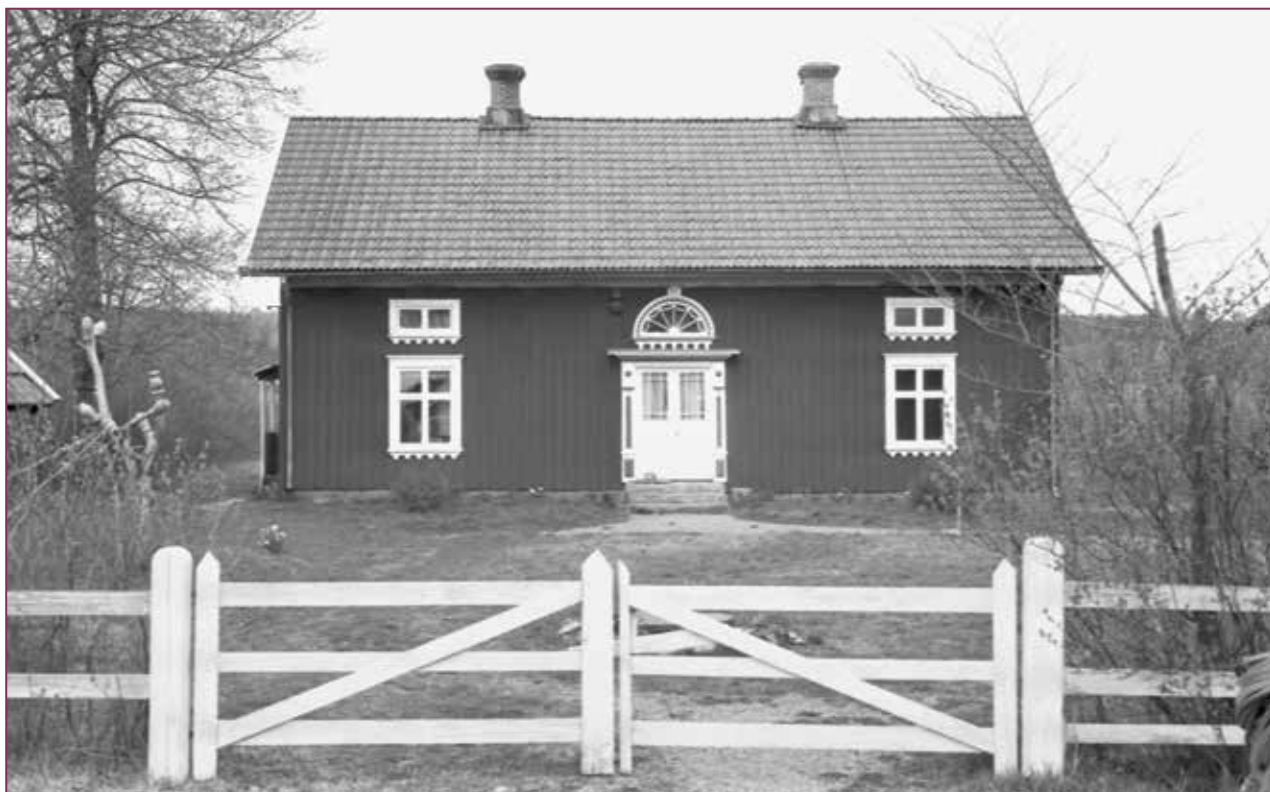
*Illustration 12 och 13. Anläggning som ansågs besitta höga kulturhistoriska värden på 1970-talet (grupp II) Den är i det närmsta helt oförändrad sedan dess, och har ansetts ha låg förändringsgrad.*

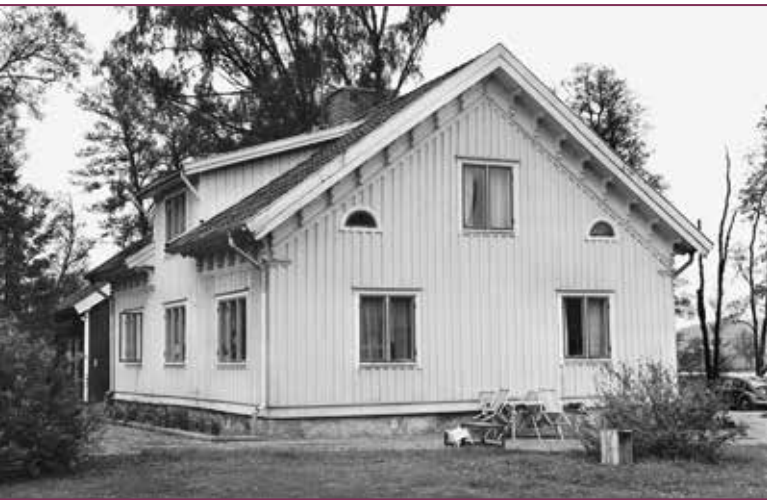
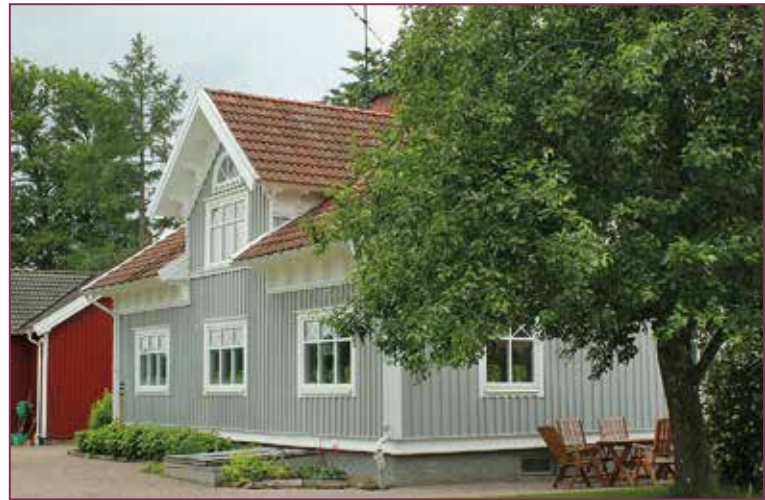
*Illustration 14 och 15. Bostadshus med medelhög förändringsgrad. Här finns karaktären kvar i stora drag trots att de nya fönstren har en helt annan indelning än tidigare och trots att taklyftet fått en annan form.*

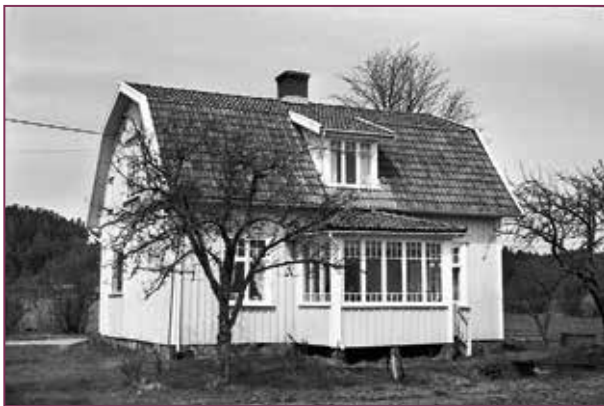
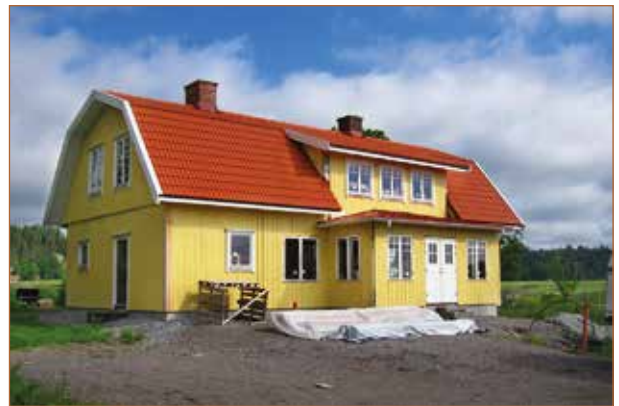
*Illustration 16 och 17. Bostadshus som förlängts och blivit av med alla originaldetaljer. Hög förändringsgrad.*

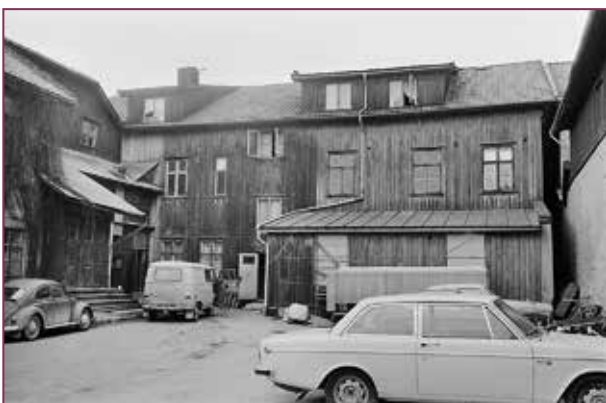
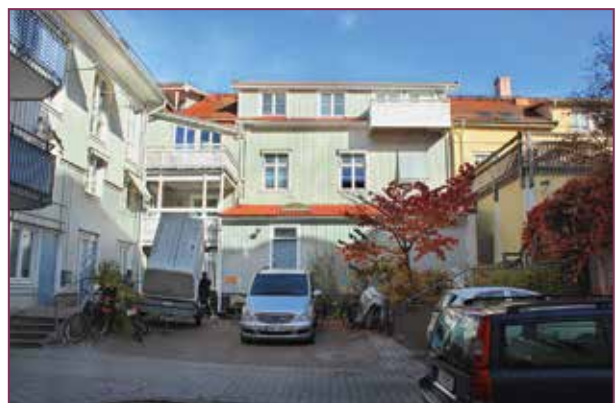
Illustration 22 och 23. Samma byggnad som ovan, sedd från gården. Denna sida har ansetts ha hög förändringsgrad till exempel på grund av att taklyftet utökats, balkonger tillkommit, fönster och dörrar bytts ut och i något fall satts igen.

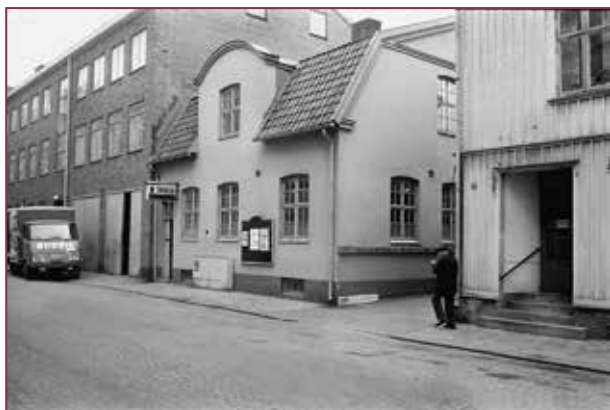
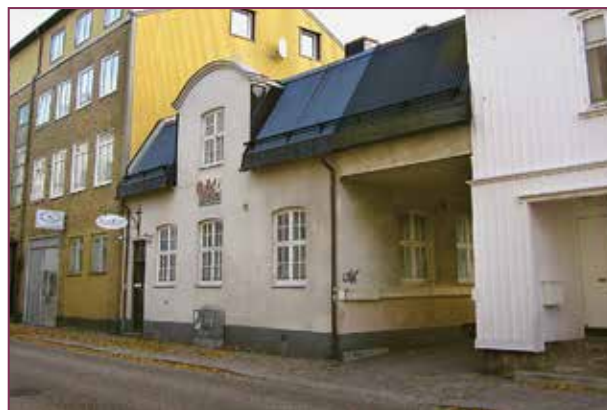
Illustration 24 och 25. Byggnad i Vänersborg, sedd från gatan. Takmaterialet har bytts ut och en tillbyggnad på våningsplanet som sammanlänkar byggnaden med intilliggande fastighet har tillkommit. I övrigt är byggnaden välbevarad och bedömdes ha medelhög förändringsgrad.

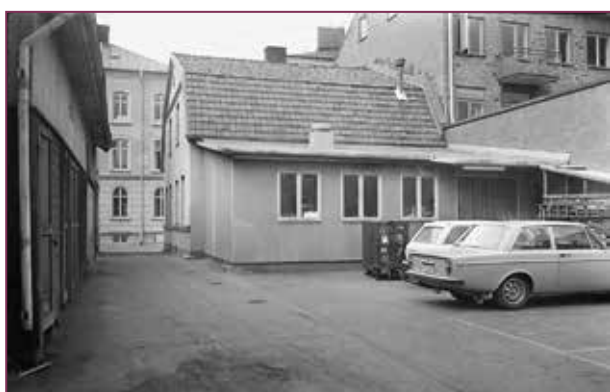
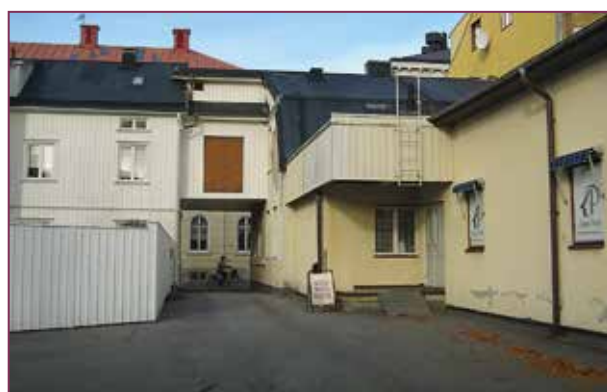
Illustration 26 och 27. Samma byggnad sedd från gården. Hög förändringsgrad. Byggnaden har nästan helt försvunnit bakom alla tillbyggnader.

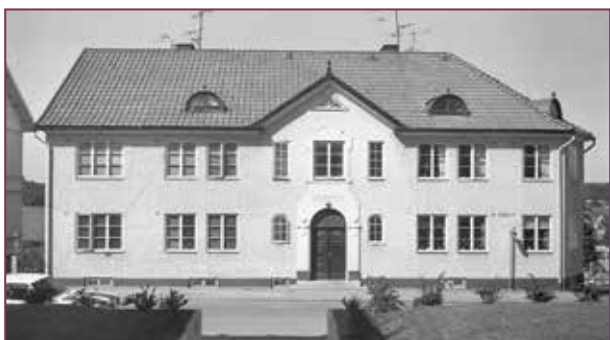
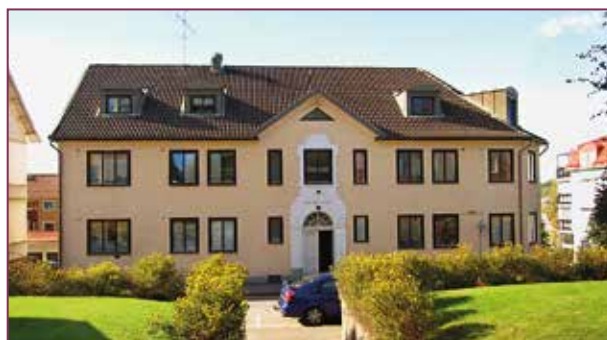
Illustration 28 och 29. Detta bostadshus har försetts med energibesparande fönster av annan karaktär. Byggnaden tillhör kulturhistorisk värdegrupp III och bedömdes ha hög förändringsgrad i denna studie.

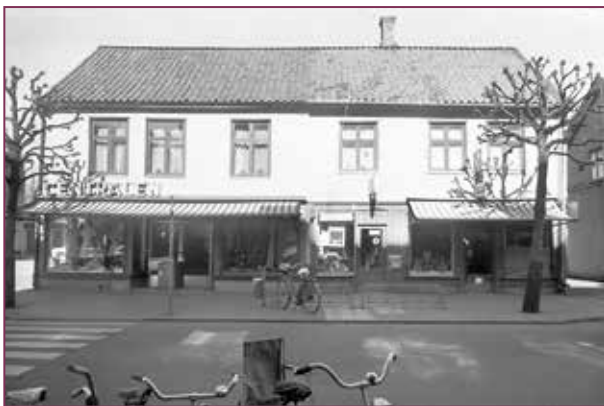
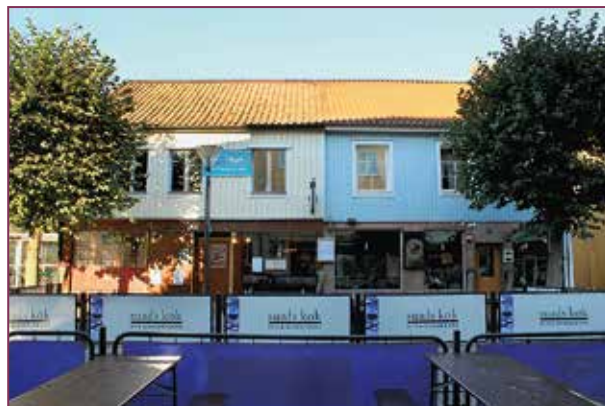
Illustration 30 och 31. Dessa byggnader har försetts med tilläggsisolerade fasader och energibesparande fönster. Gaturummet har också ändrats, från bilväg med trottoar till gågata med stora uteserveringar.

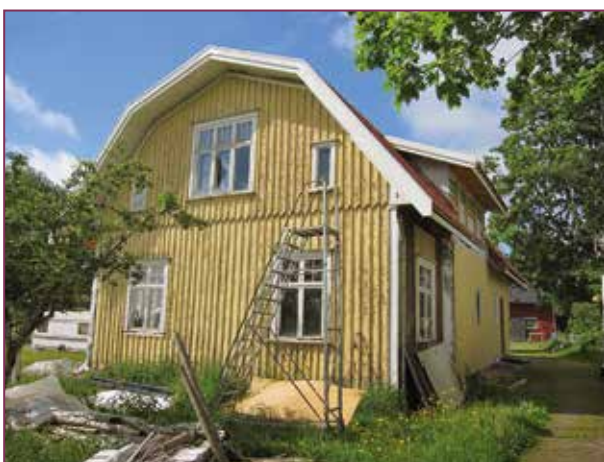
Illustration 32. Här pågår en utvändigt tilläggsisolering av väggar och byte av fönster. Byggnaden utvärderades inte som kulturhistoriskt värdefull vid 1974 års inventering, däremot vid den uppdatering som gjordes 2007.

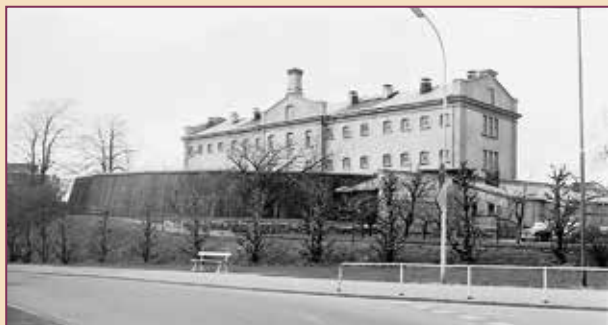
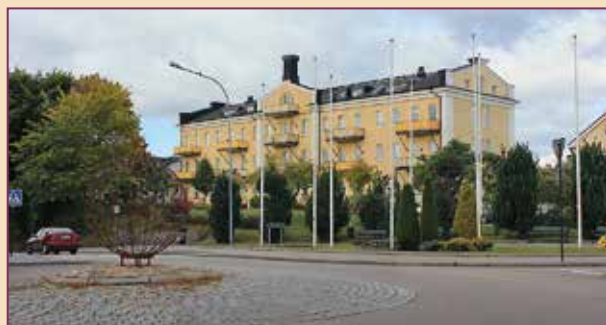
Illustration 33 och 34. Vänersborgs cellfängelse byggdes om till bostadshus i början av 2000-talet. Fängelset byggdes 1851 och var i bruk ända till 1990-talets mitt då en ny kriminalvårdsanstalt byggdes i stadens utkant.

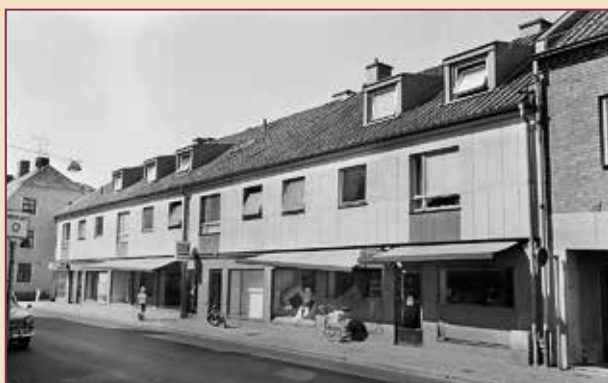
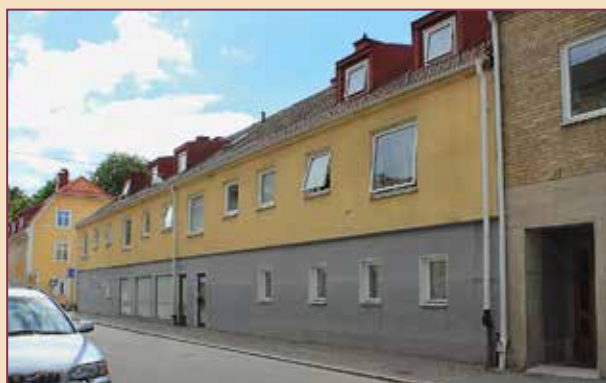
Illustration 35 och 36. När butiker blir till bostäder förändras hela gaturummets karaktär.

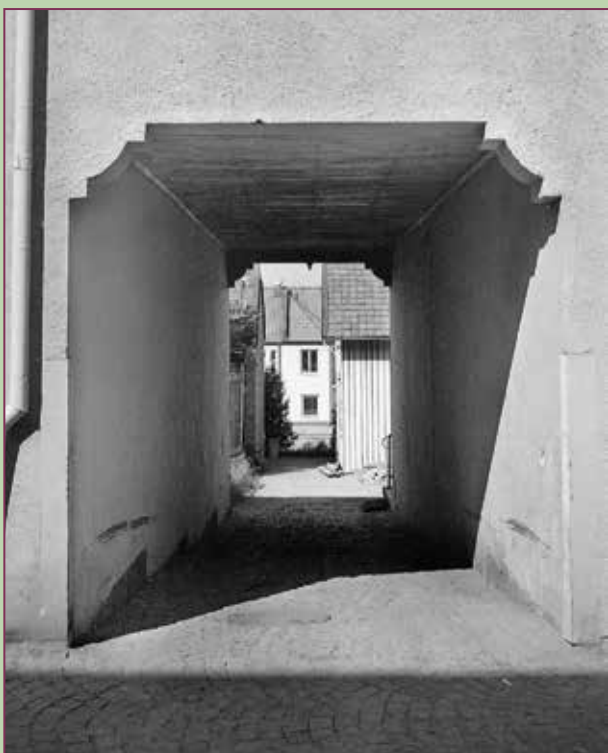
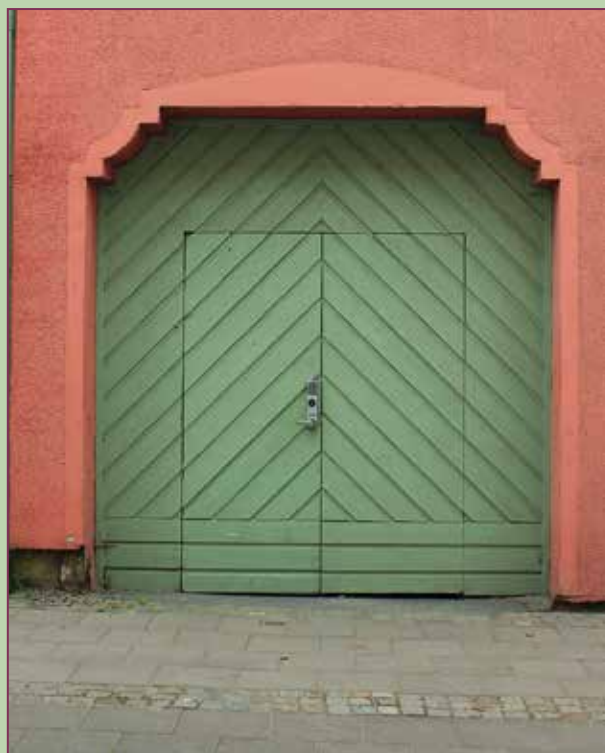
*Pllustration 41 och 42. ortar som tidigare var öppna in mot gården är nu på flera platser igensatta och försedda med lås.*

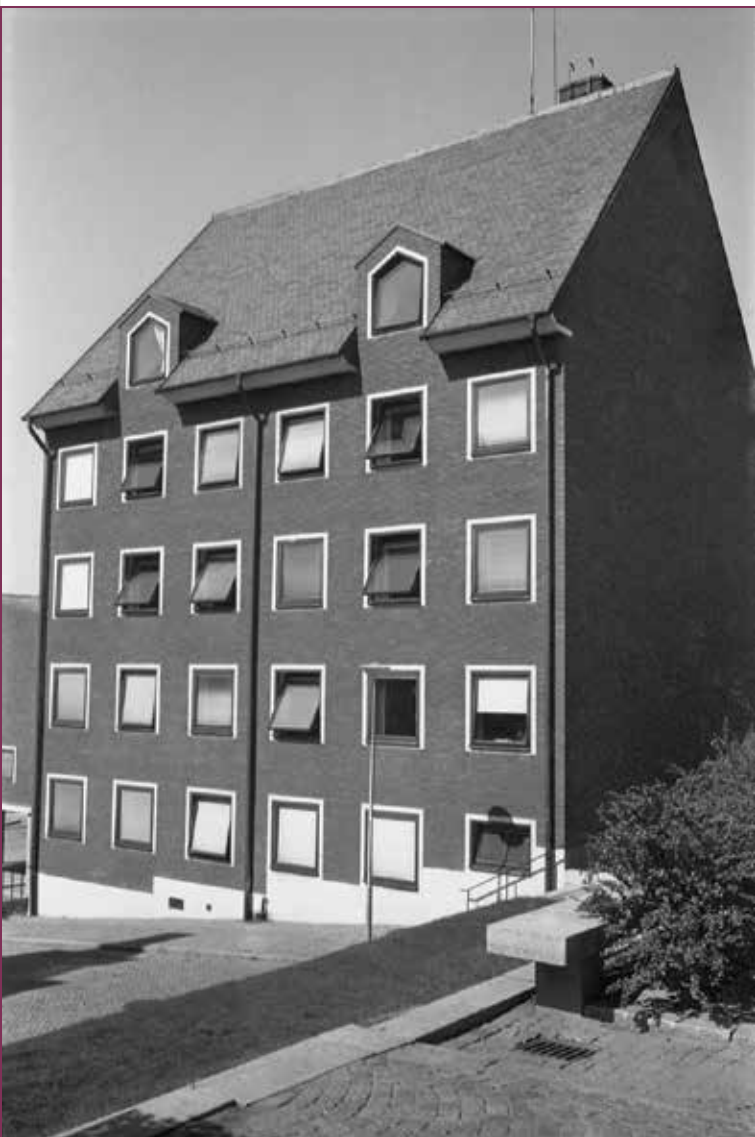
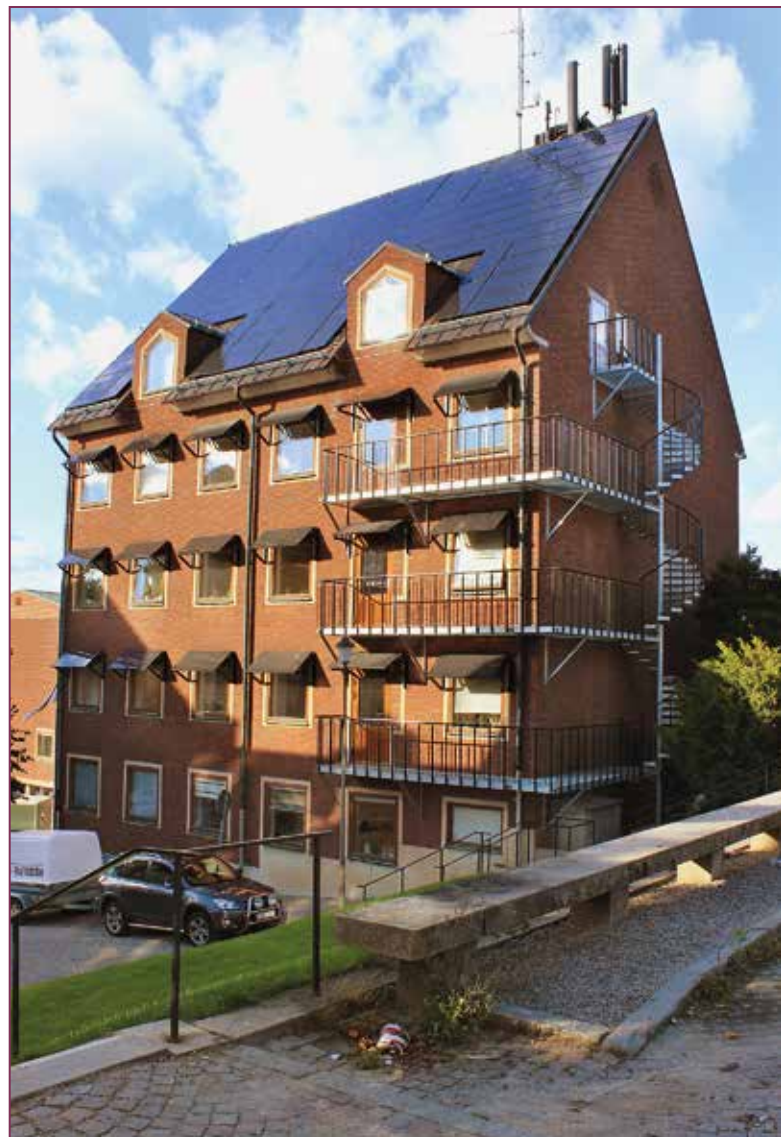
*Illustration 43 och 44. Stadshuset i Ulricehamn har sedan 1970-talet bland annat försetts med utrymningsvägar i form av balkonger och en spiraltrappa. På taket och över fönstren sitter paneler med solceller som samlar energi.*

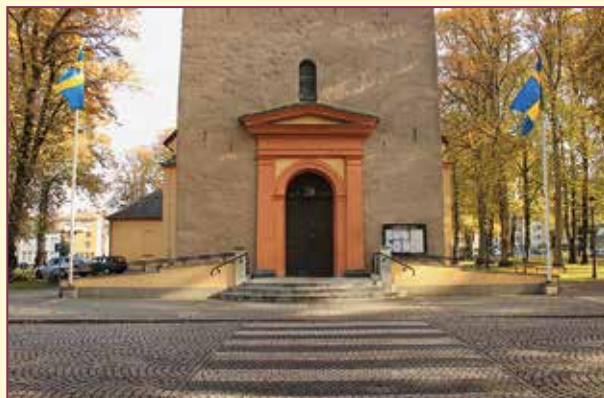
Illustration 45 och 46. Tillgänglighetsanpassningar 1972 och 2013. Vänersborgs kyrka.

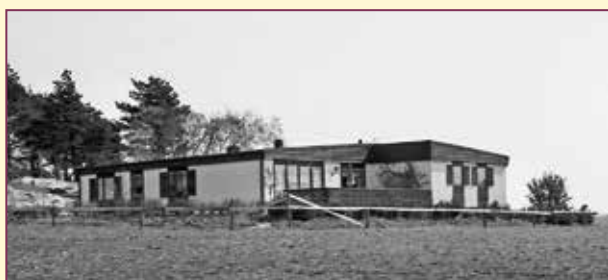
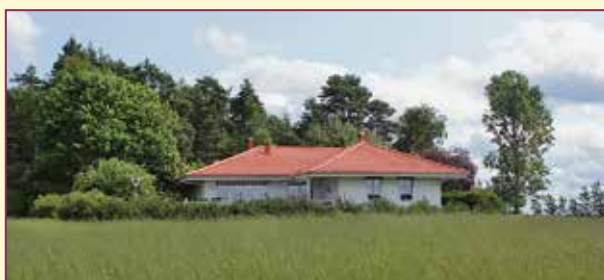
Illustration 47 och 48. Den här villan var relativt nybyggd när den fotograferades 1974. När problemet med det läckande taket åtgärdades valdes också ett nytt utseende som då ansågs mer trendriktigt.

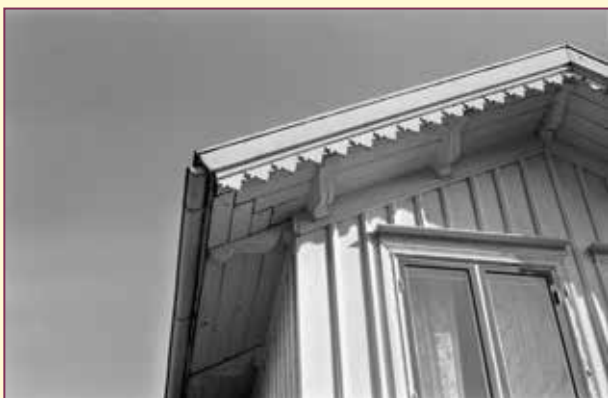
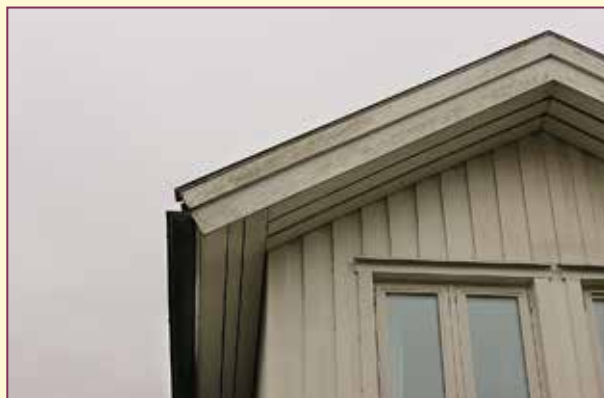
Illustration 49 och 50. Utvändig renovering som resulterat i förändrad karaktär. Åtgärderna har omfattat byte av fönster, exteriör isolering av väggar och byte av paneltyp, med en väsentlig förenkling i utförandet. Att en renovering görs på detta sätt kan bero på flera faktorer. Inte sällan är huvudorsaken av teknisk art, till exempel med syfte att spara energi. Valet av de snabba lösningar i form av standardsortiment som byggvaruhuset erbjuder får också betydelse för slutresultatet.

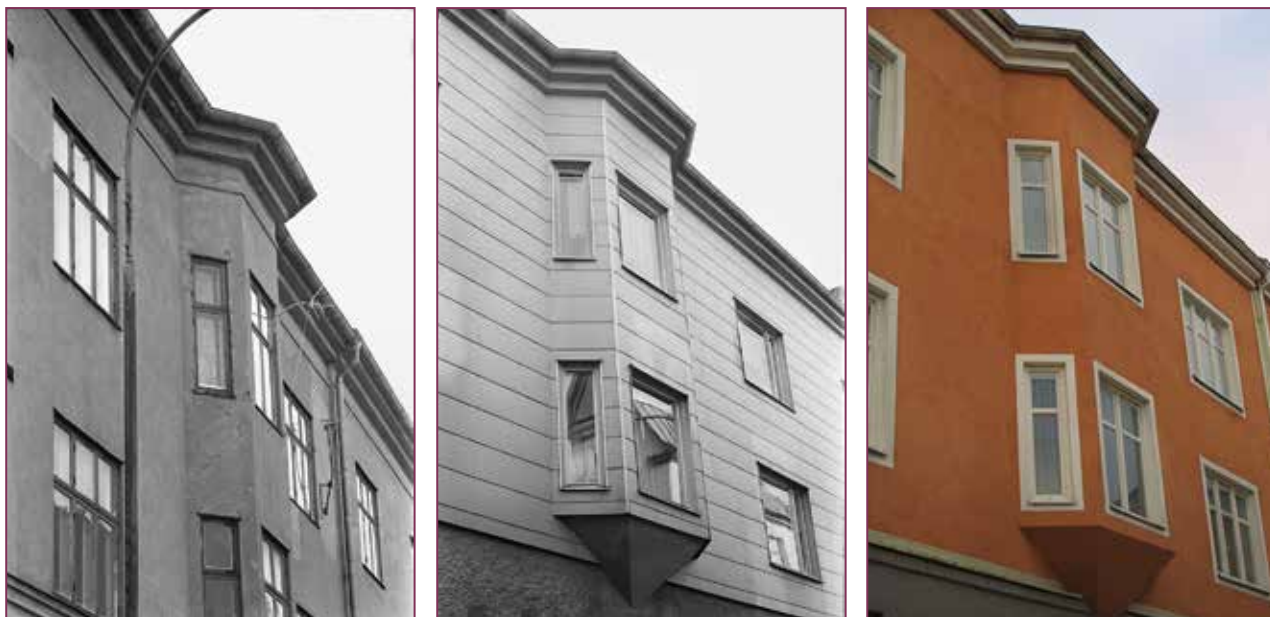
*Illustration 51–53. Detta bostadshus har genomgått flera stora förändringar sedan inventeringen på 1970-talet. Bilden i mitten är från 1981 då det skett ett byte av fasadmateriäl och fönster. År 2013 var exteriören delvis återställd – fasaden är återigen putsad och fönstren har fått liknande spröjsindelning som före bytet.*

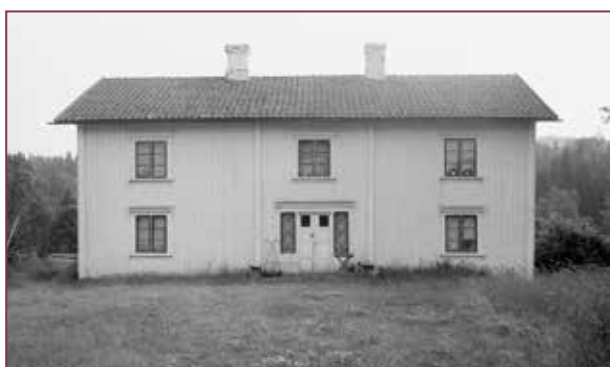
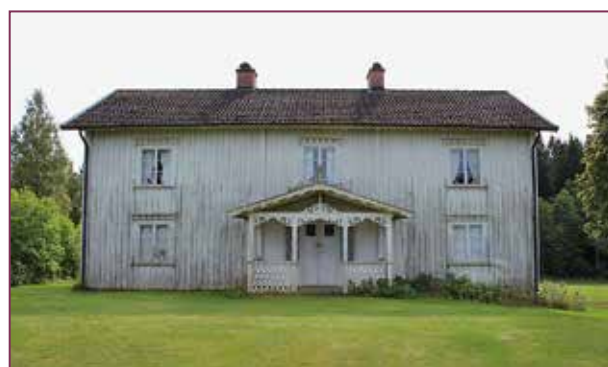
*Illustration 54 och 55. På 1970-talet fanns ingen veranda på denna dalsländska parstuga, men fyrtio år senare är den på plats. Med största sannolikhet är den en rekonstruktion av en veranda som funnits på platsen tidigare.*

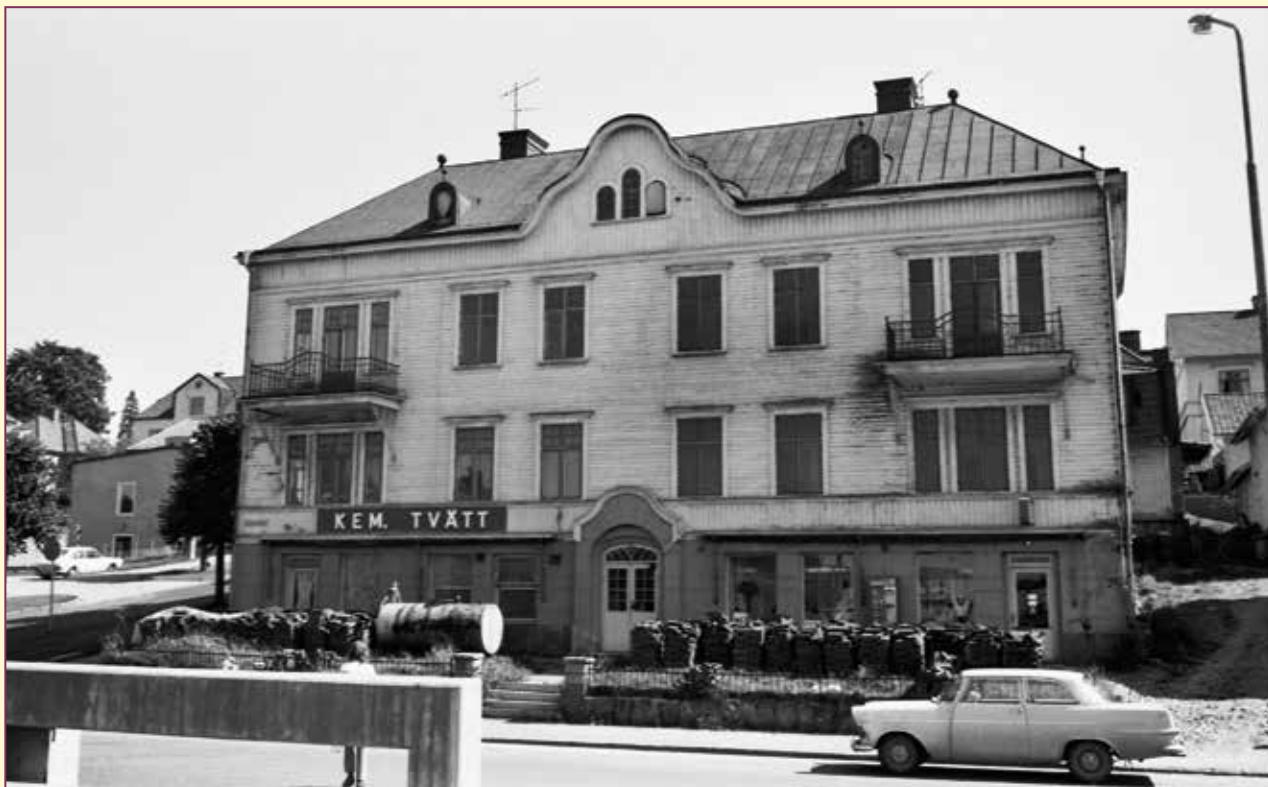
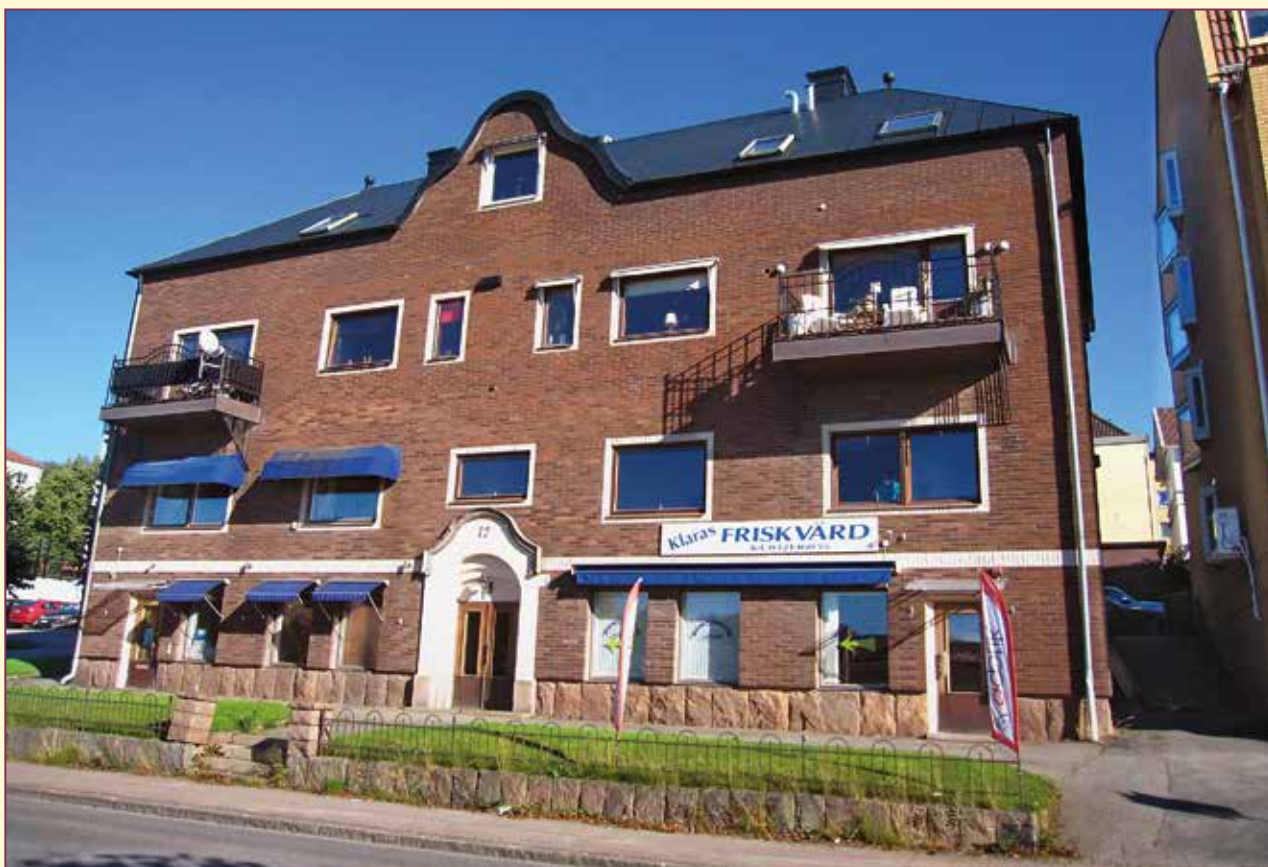
Illustration 56 och 57. Bostads- och affärsfastighet i Ulricehamn som fick nytt utseende 1973, strax efter det att inventeringen gjordes. De panelklädda fasaderna kläddes istället med tegel, och fönstren med korspost togs bort till förmån för trendriktiga perspektivfönster.

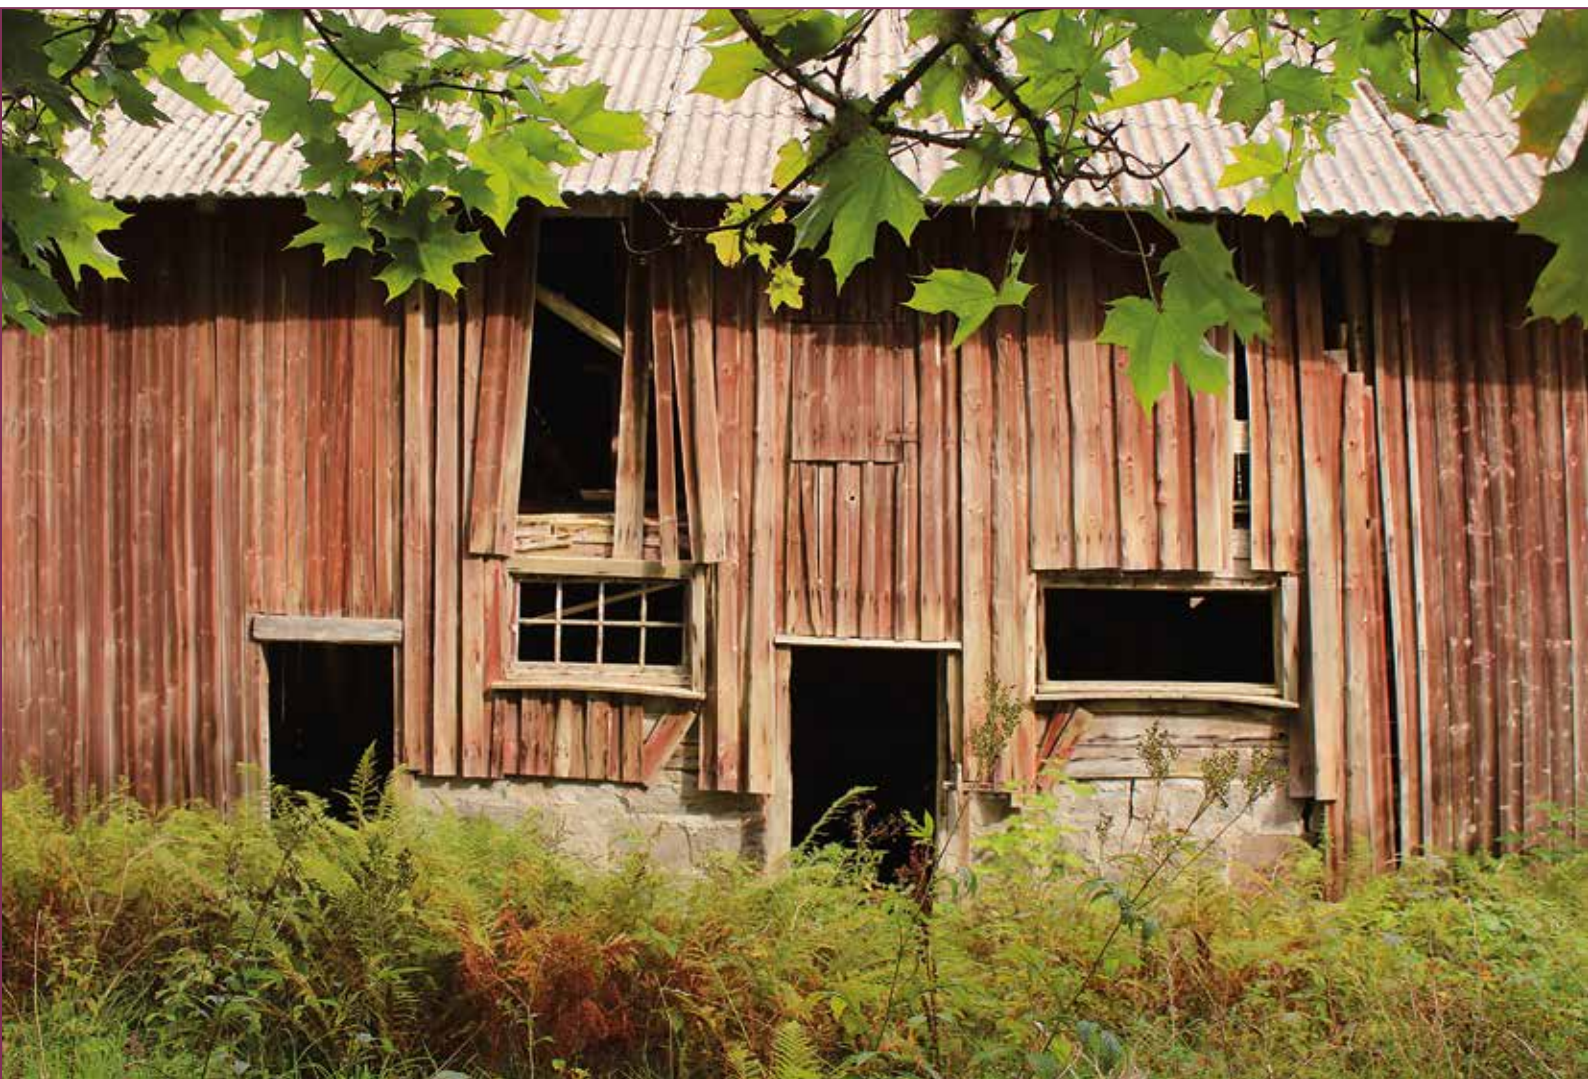
*Illustration 58. Jordbrukets rationalisering har lett till ett överskott av byggnader utan användning. Denna ladugård hör till en gård som användes som sommarbostad redan vid 1972 års inventering. Gården ingår i grupp III.*

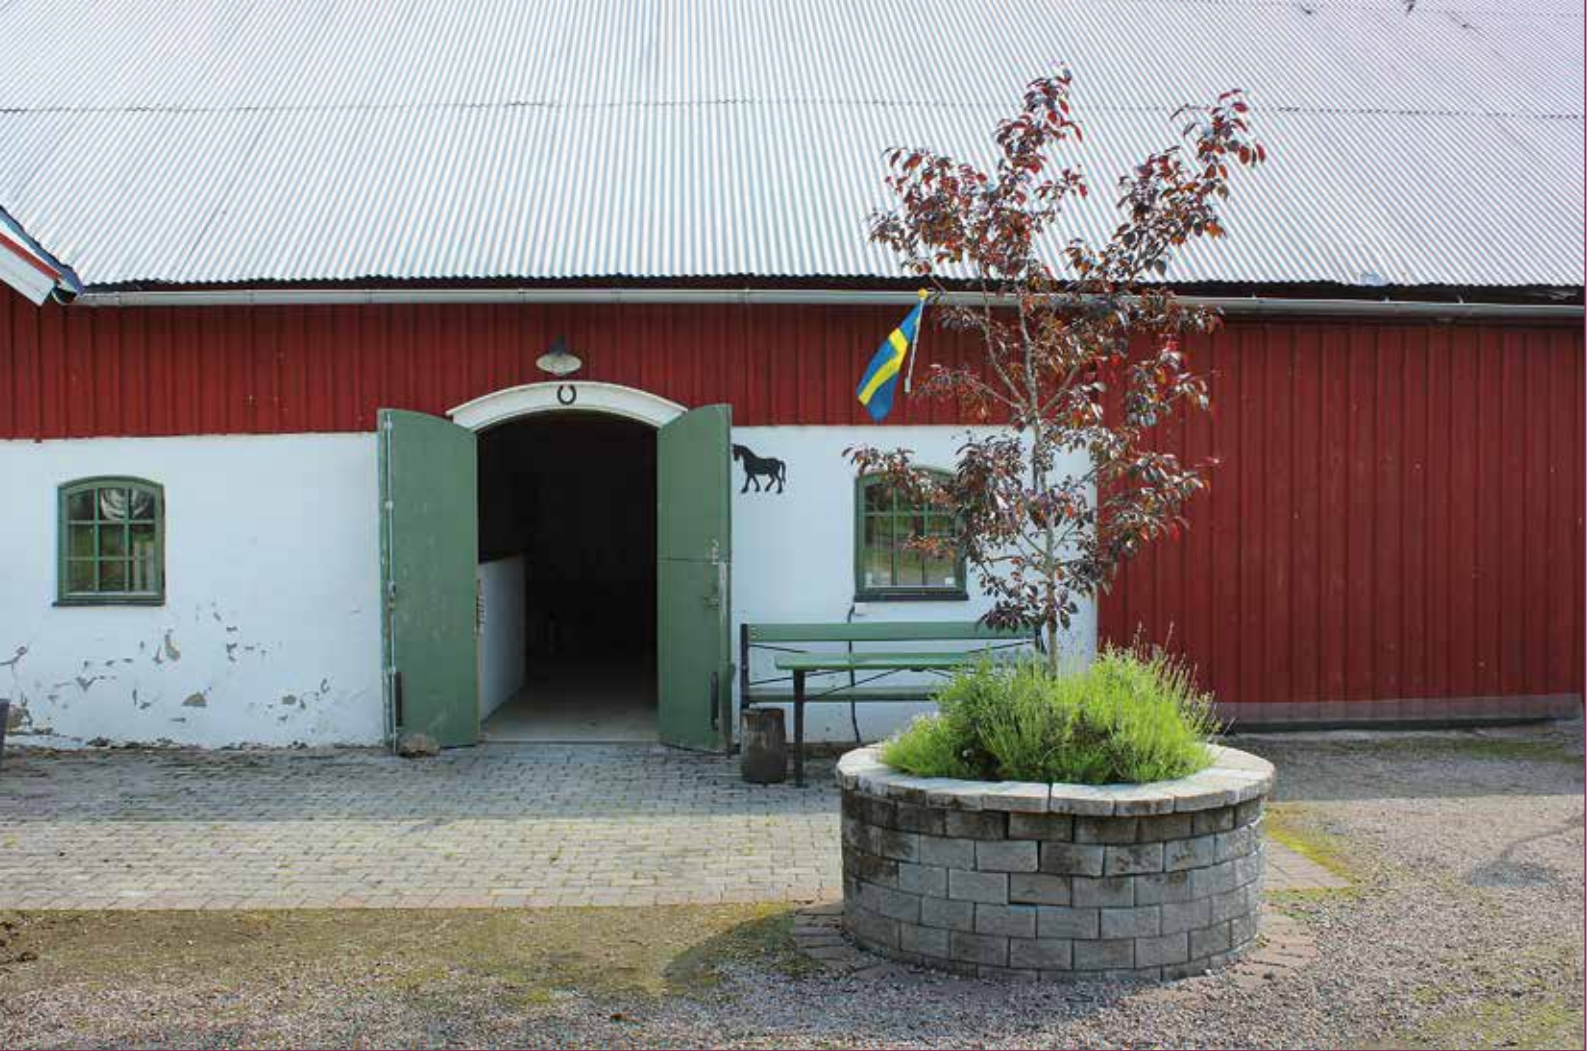
*Illustration 59. När jordbruk omvandlas till hästgårdar får de nytt liv, och ibland också en annan karaktär. Ladugård belägen på en gård i Lena som ingår i grupp III.*

med mera ser annorlunda ut på en hästgård än på en gård som används till produktion så ser även behovet av byggnader annorlunda ut. Ofta kan flera av de befintliga byggnaderna få ny användning, detta gäller särskilt ladugårdarna som på grund av sin storlek kan byggas om till häststall.

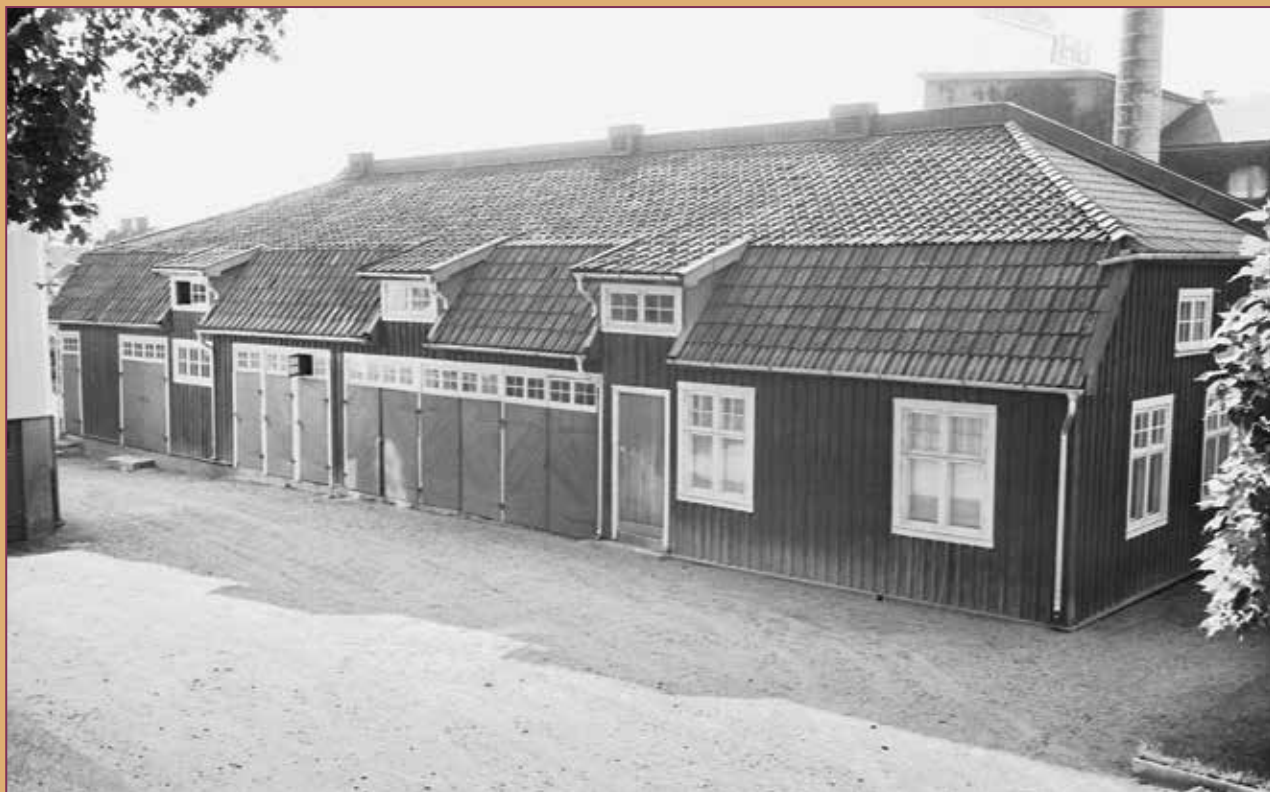
*Illustration 62. Numera försvunnen förrådsbyggnad med garage från cirka 1915–20 i Ulricehamn. I detaljplanen från 1995 angavs att den ingick i en kulturmiljö och försågs med rivningsförbud och utförliga bestämmelser kring underhåll och ombyggnad.*

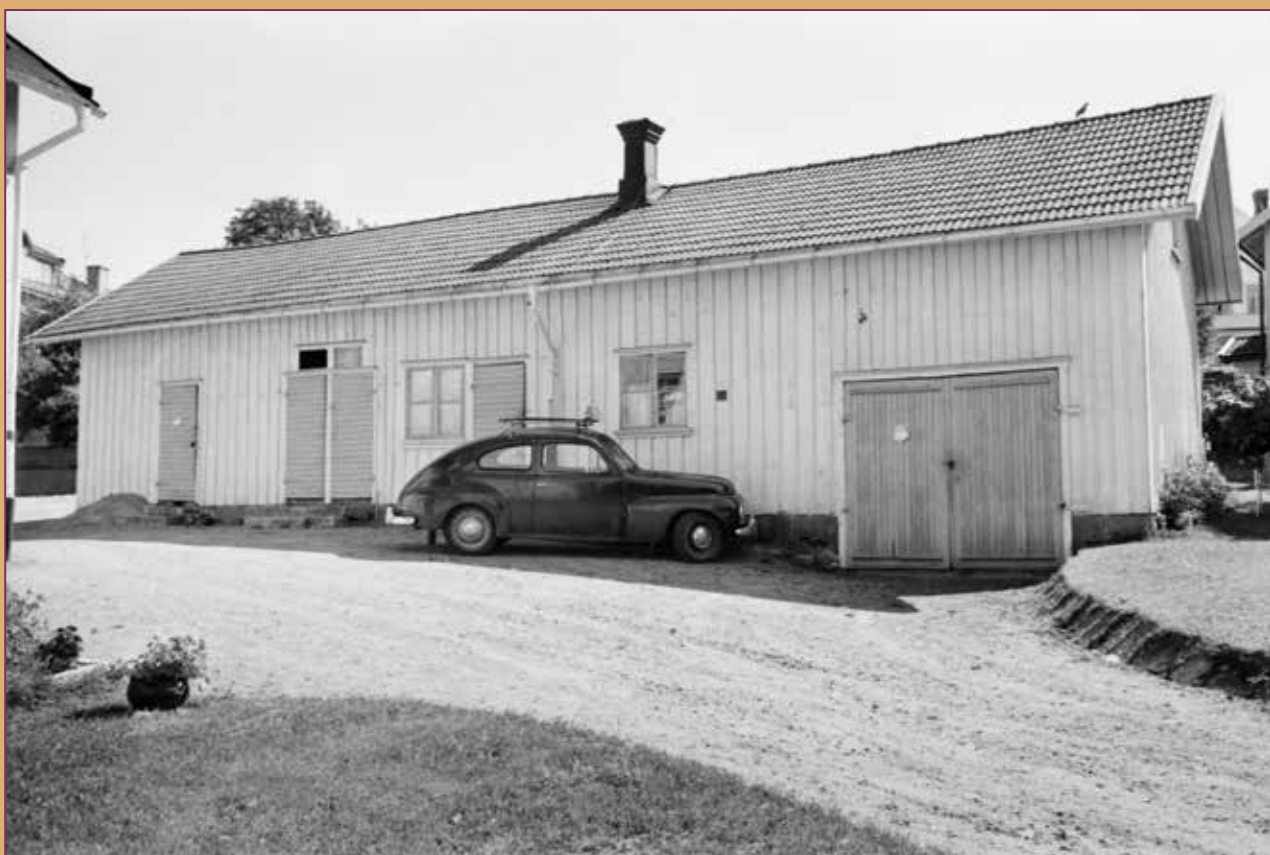
*Illustration 63. Före detta stall innehållande garage, avträde och vedbod, numera rivet. Beläget i Ulricehamn, ingick i grupp II.*
