# Fyrtio år senare

Om bebyggelsens förändring och kulturhistorisk byggnadsinventering och värdering i backspegl

Carina Carlsson och Linda Grey  
Västarvet Kulturmiljö 2015

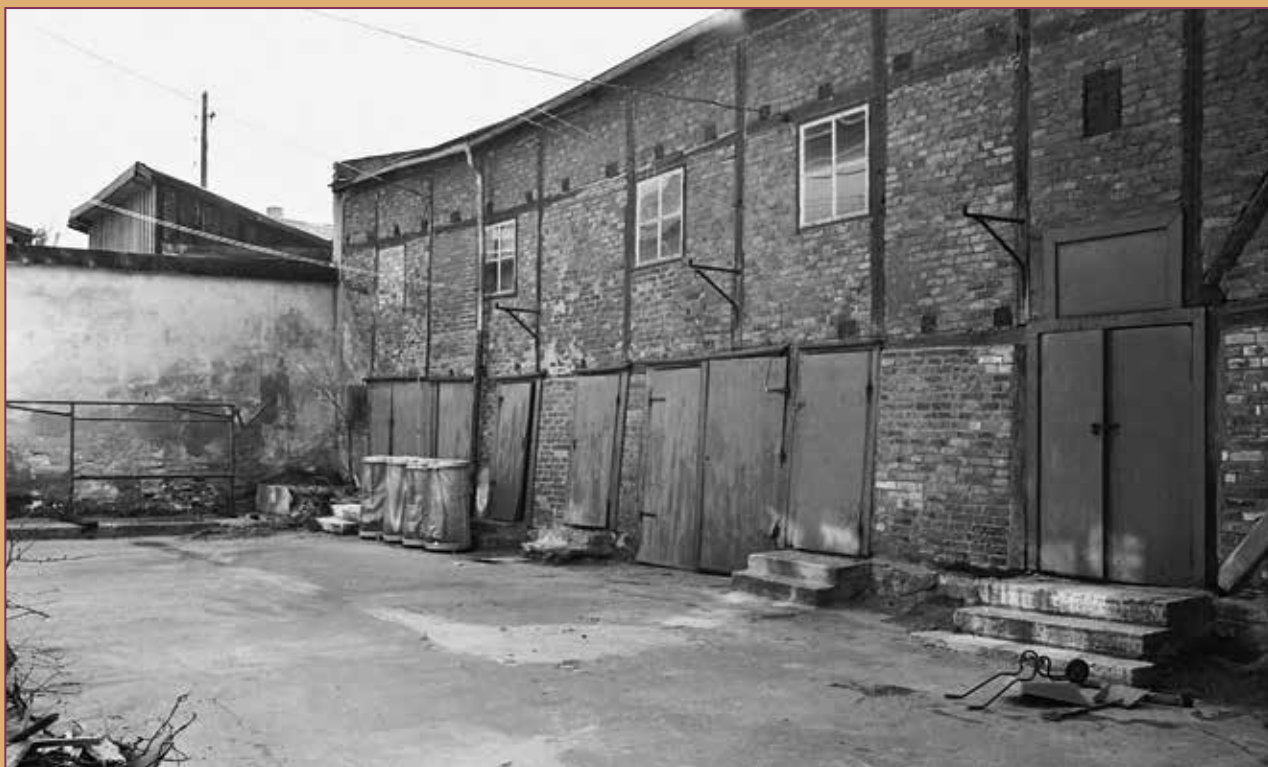
*Illustration 64. Korsvirkeshus hör inte till vanligheterna i Vänersborg. Denna byggnad ingick i grupp III, men finns inte längre kvar idag.*

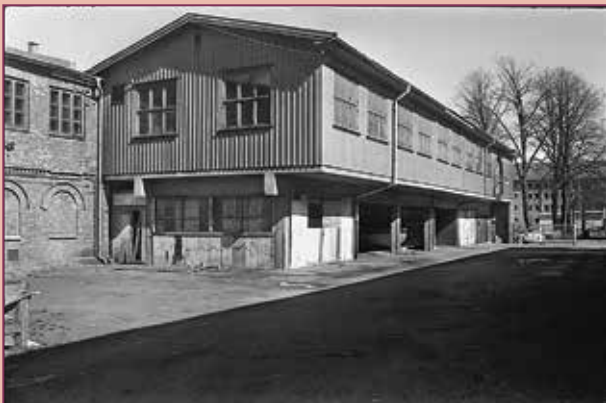
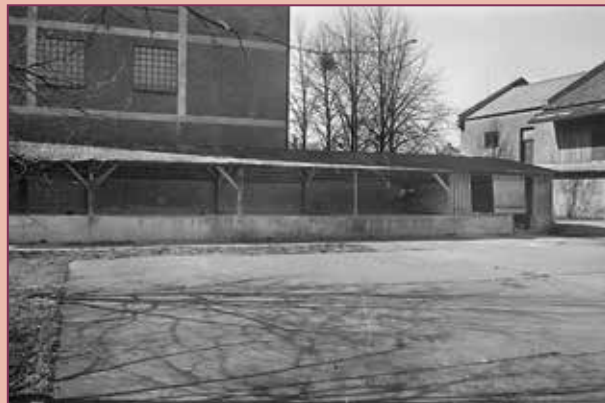
Illustration 69 och 70. Garveri i kvarteret Myrten, med tillhörande kalkningskar (till höger), nu ersatta av Vänersborgs kommunhus.

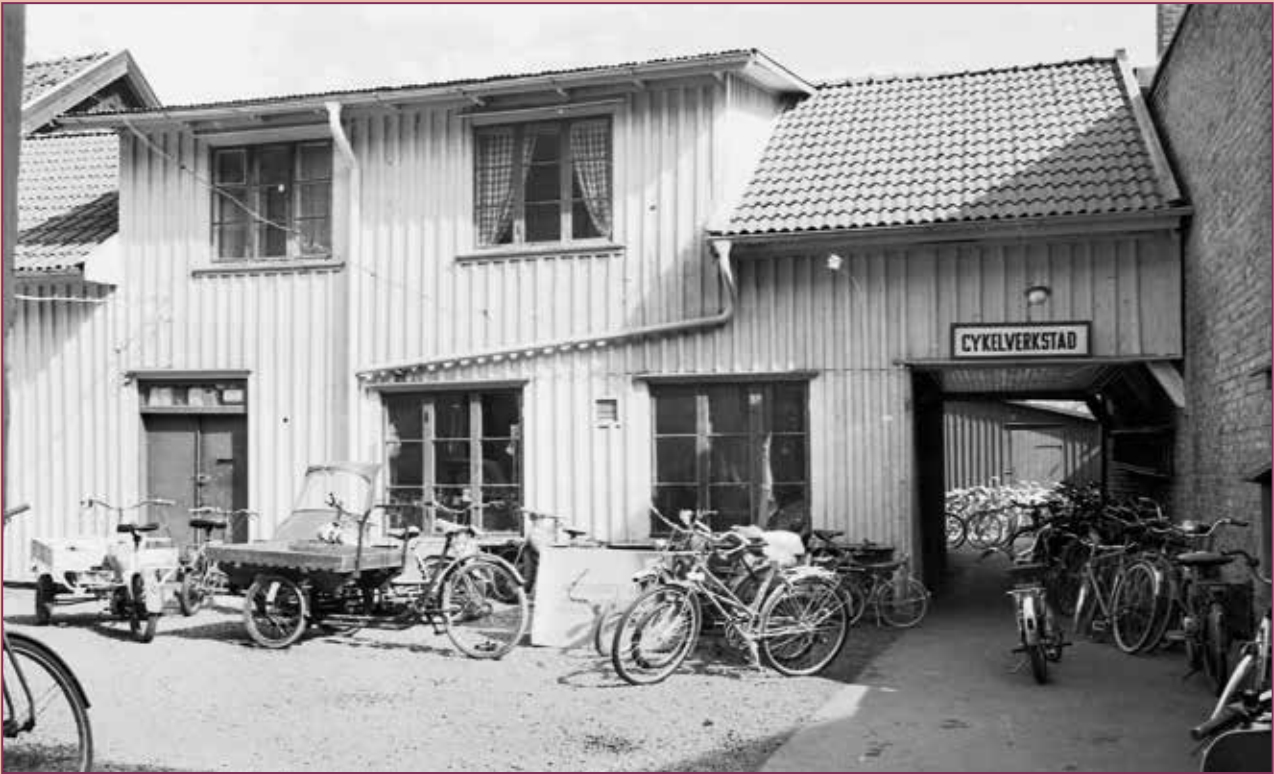
*Illustration 74. Före detta bageri och bostadshus i Vänersborg, som innehöll verkstad och lägenhet på 1970-talet. Numera rivet och ersatt med en byggnad med liknande utseende. Ingick i grupp IV.*

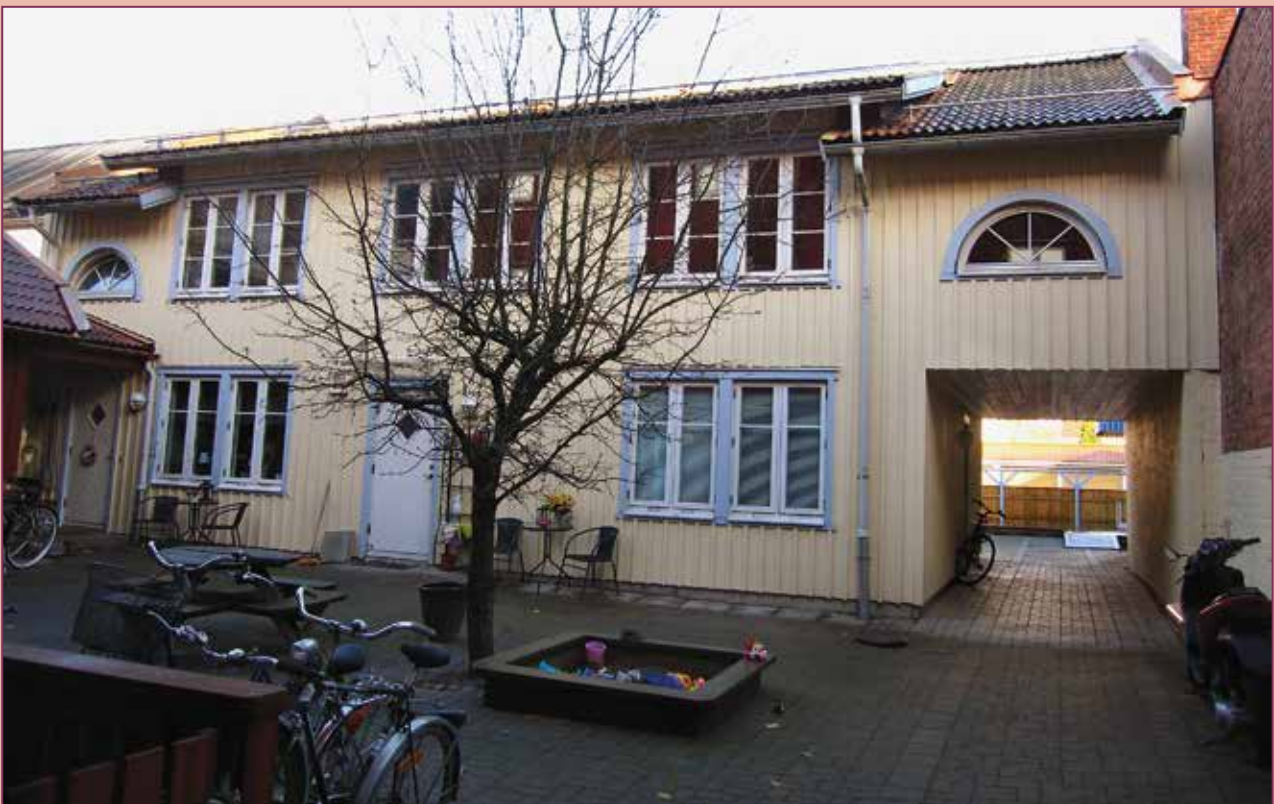
*Illustration 75. Denna byggnad ersatte verkstaden från bildexemplet ovan. Den är tydligt inspirerad av sin föregångare i fråga om volymer och materialval.*

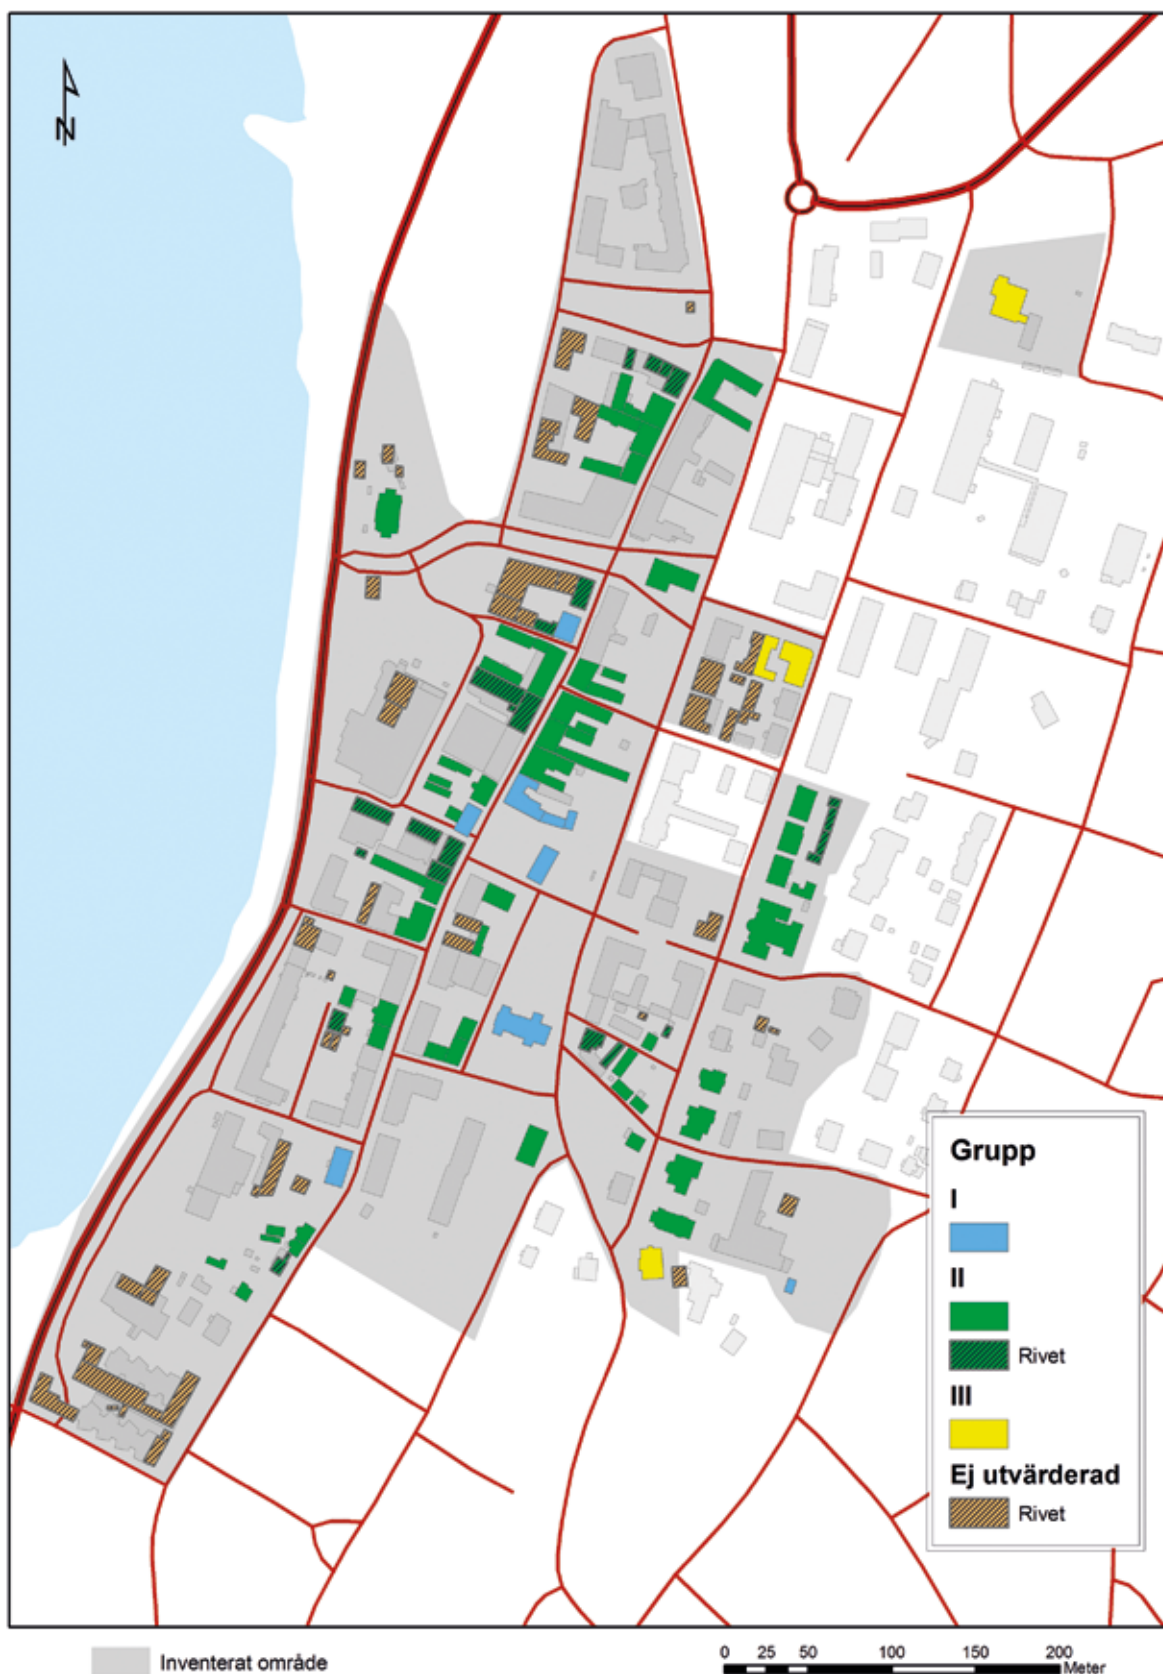
Illustration 77. Karta över det studerade området i Ulricehamns stadskärna. Den visar fördelningen av kulturhistoriska värdegrupper, som de bedömdes i samband med inventeringen 1973, samt de byggnader som rivits sedan dess.

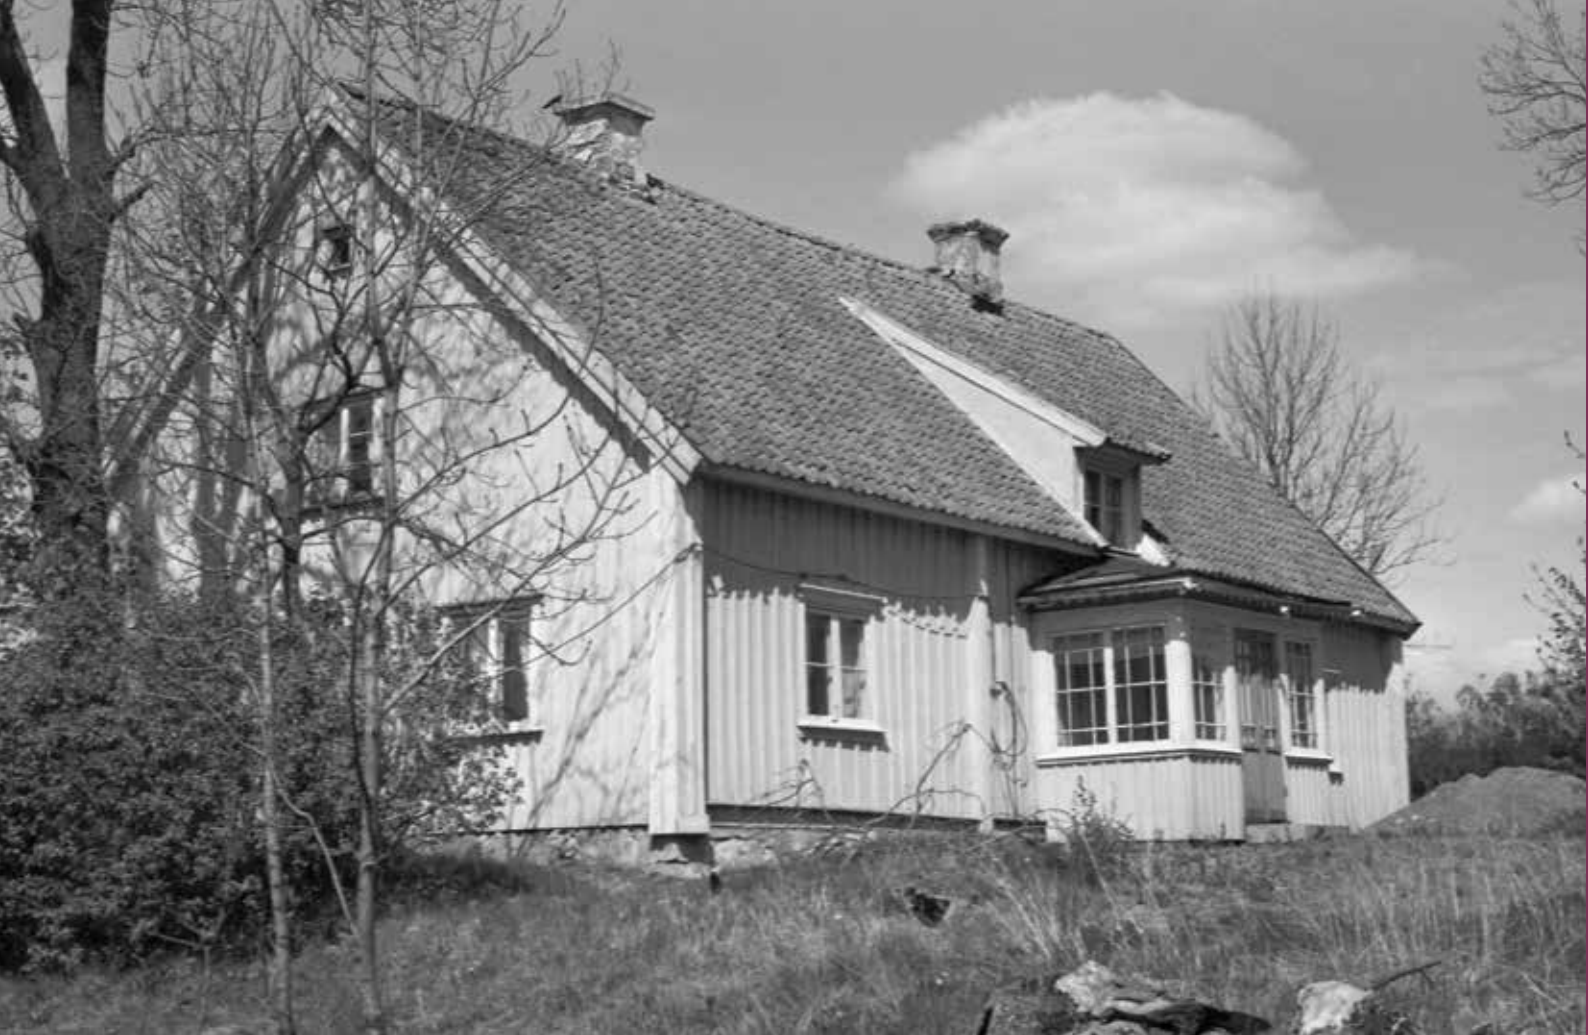
*Illustration 81. Vid det före detta kaptensbostället från 1700-talet i Lena socken fanns vid inventeringen även smedja, ladugård, vedbod med mera. Samtliga ingick i grupp II och är numera rivna.*

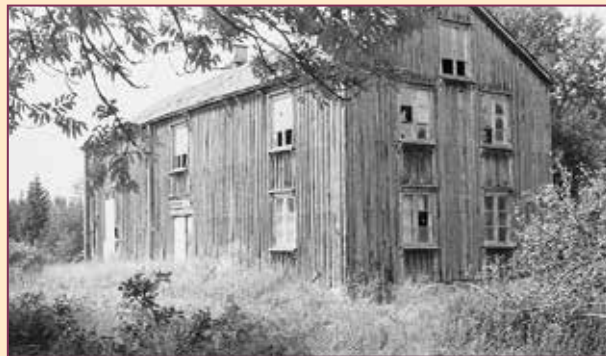
*Illustration 83. Ålderdomligt bostadshus i Håbol som var förfallet redan vid inventeringstillfället. Numera rivet. Grupp IV.*

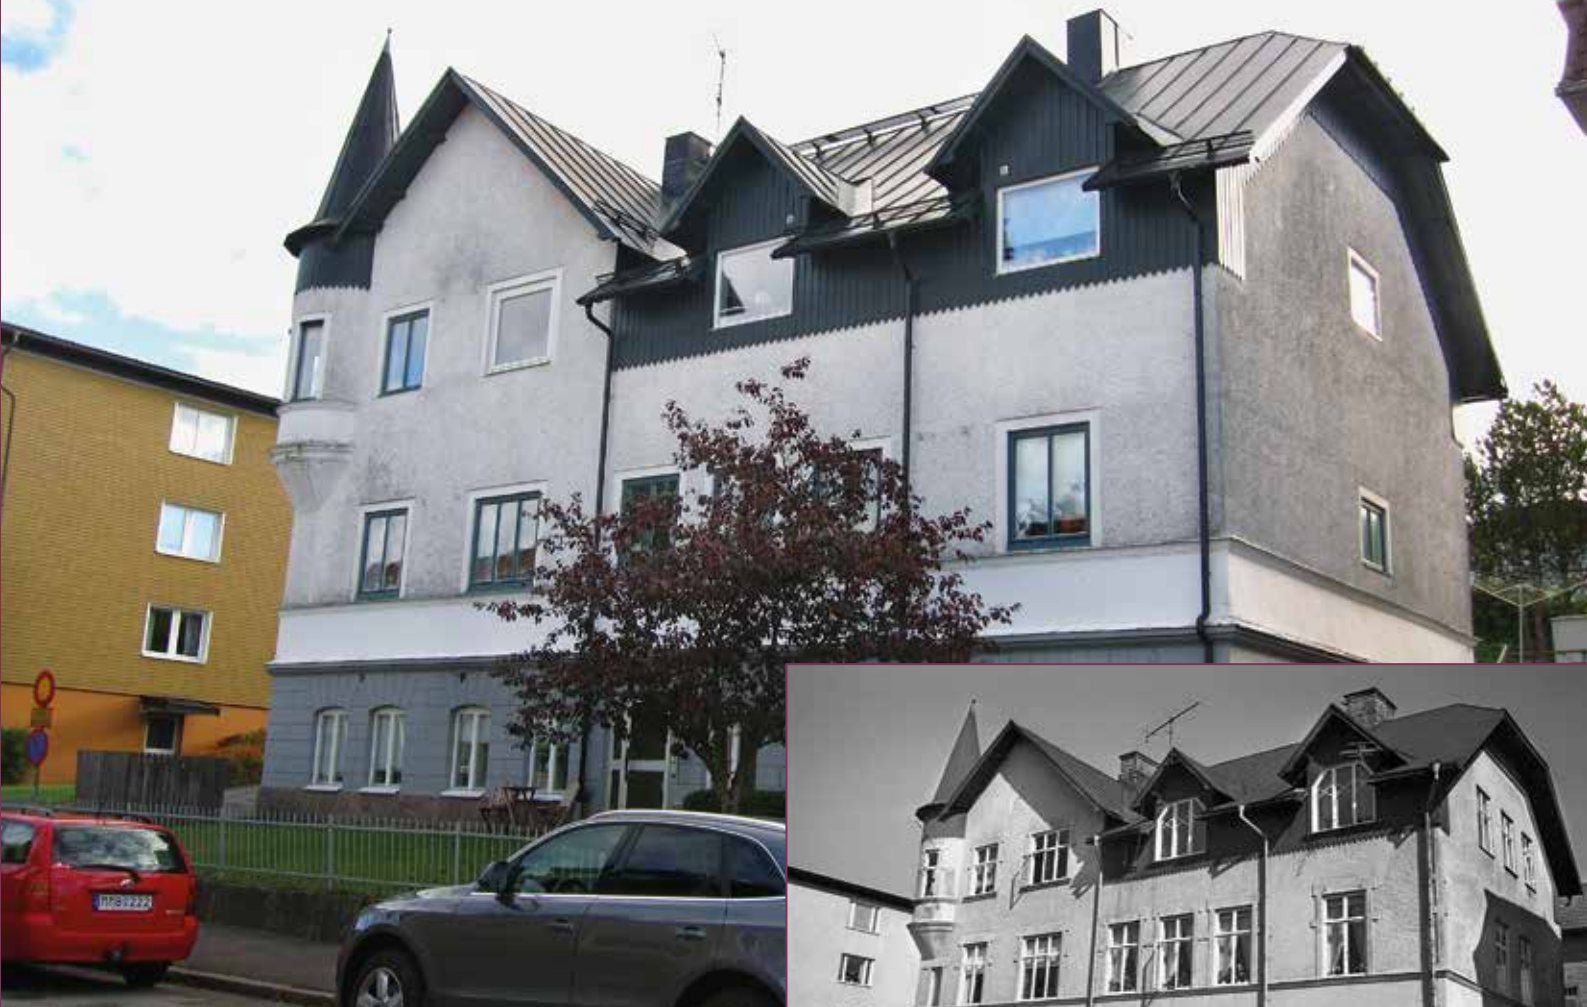
Illustration 96 och 97. Bostadsbus i Ulricehamn från sekelskiftet 1900. Gårds huset och bodarna som också fanns på tomten när inventeringen gjordes 1973 är numera rivna. Byggnaderna ansågs ha höga kulturhistoriska värden och placerades i grupp II.

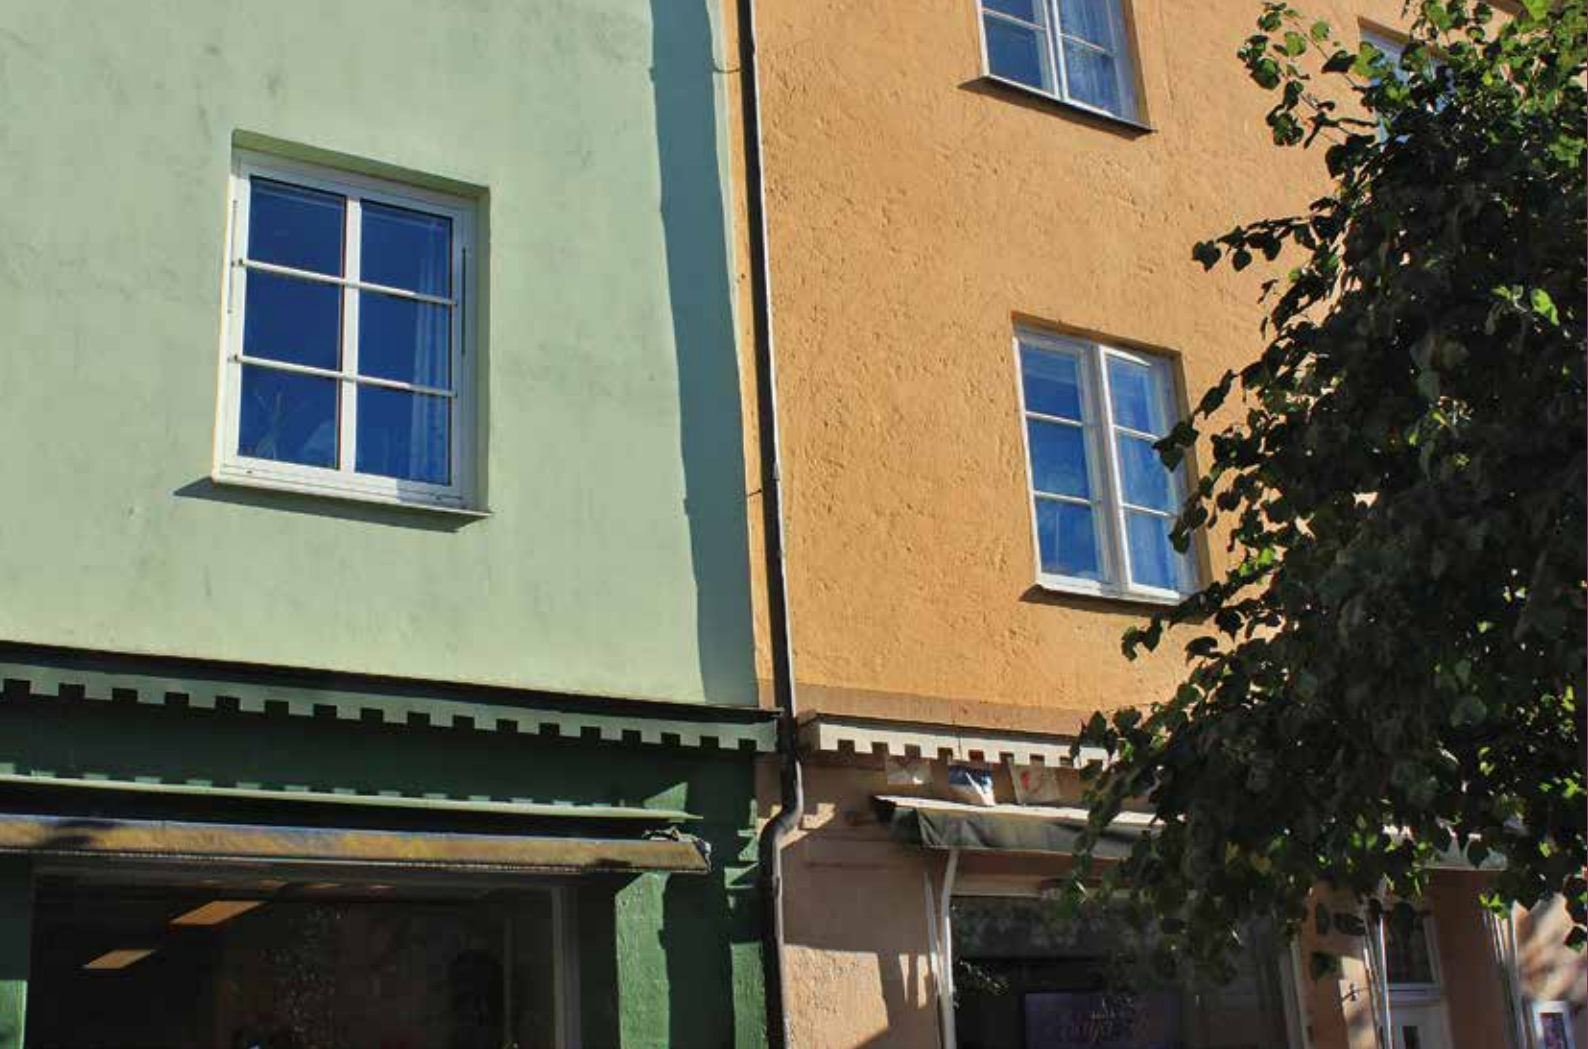
*Illustration 108. Jämnåriga grannfastigheter där de sidohängda originalfönstren från omkring 1930 bibehållits till höger, och bytts ut till pivåhängda med lösspröjs till vänster.*

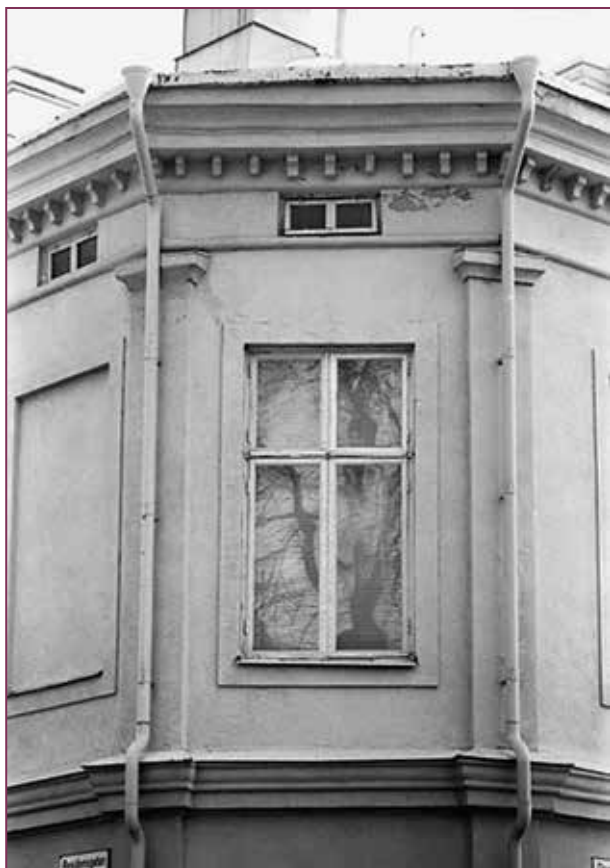
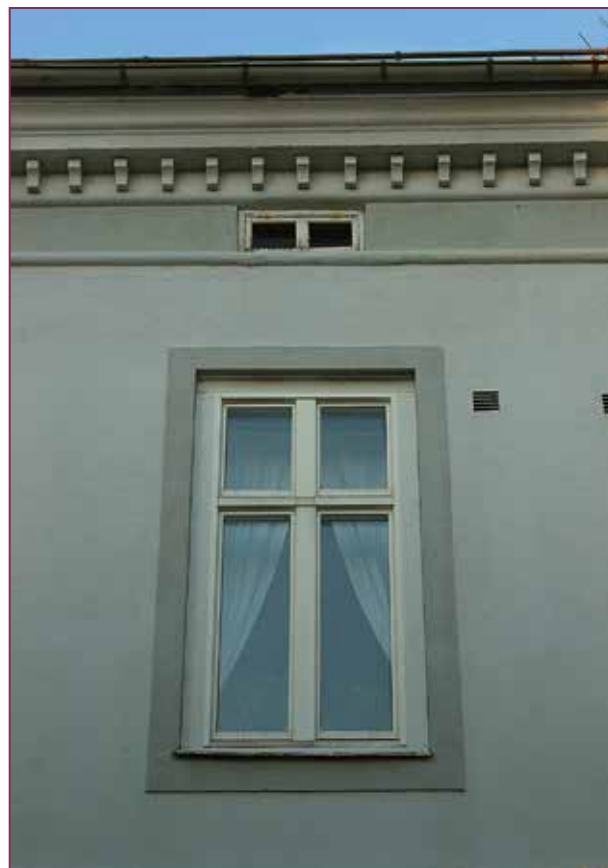
*Illustration 109 och 110. Exempel på ett fönster med en så kallad instickskarm, en sorts karm som fästs på insidan av den befintliga karmen. Resultatet blir att tjockleken på karmen ökar samtidigt som ljusinsläppet minskar.*

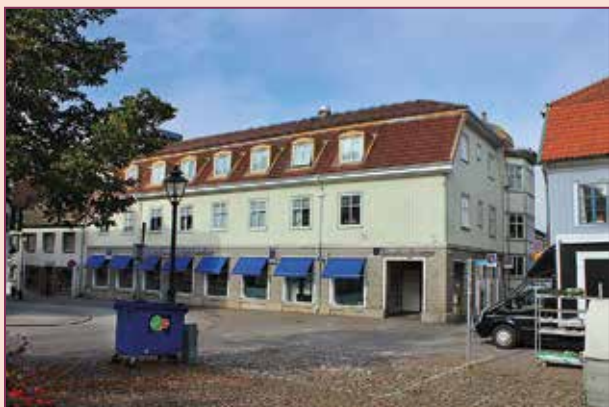
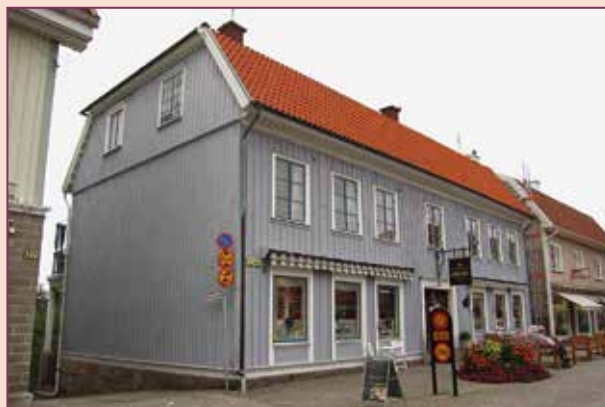
Illustration 111 och 112. Till vänster en av de byggnader som tillkommit sedan inventeringen på 1970-talet i Ulricehamn. Den byggnad som låg på platsen tidigare ingick i grupp 11. Stor vikt lades vid att det nya huset skulle anpassas till bokhandelshuset från 1800-talet intill, som syns på bilden till höger.

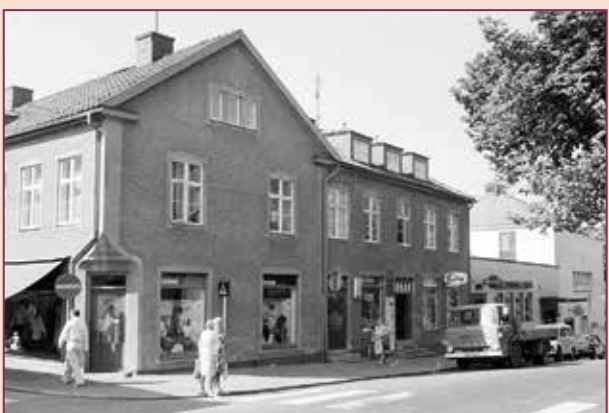
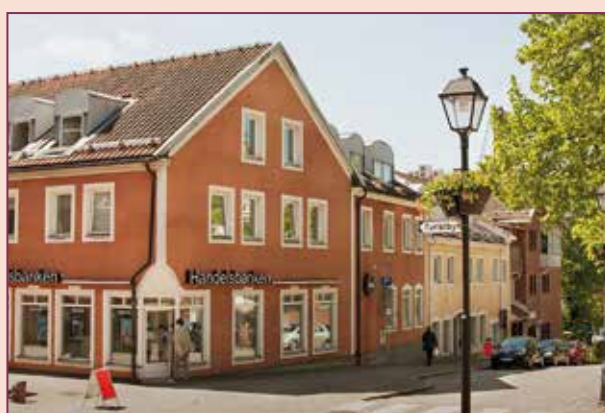
Illustration 113 och 114. Denna hörnbyggnad i Ulricehamn revs 1984 och ersattes med en byggnad med liknande volymer och drag. Mest i ögonfallande är det närmast kopierade, avfasade hörnpartiet.

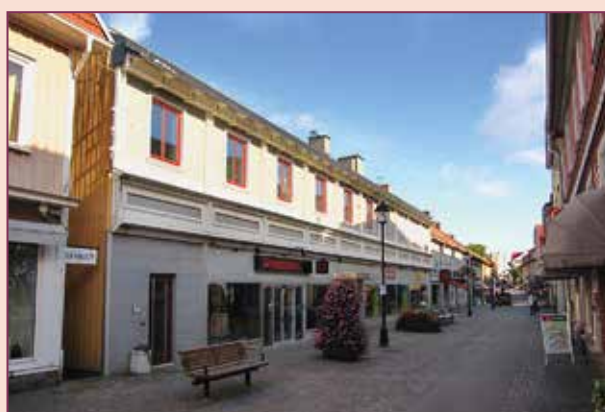
Illustration 115 och 116. Domus från 1960-talet ansågs vara en främmande fågel på Storgatan. I kommunens dokument Råd och riktlinjer gjordes förslag till en exteriör anpassning där fasaden delades in med bland annat lisener, i ett försök att bryta ned »den abstrakta lådan«.

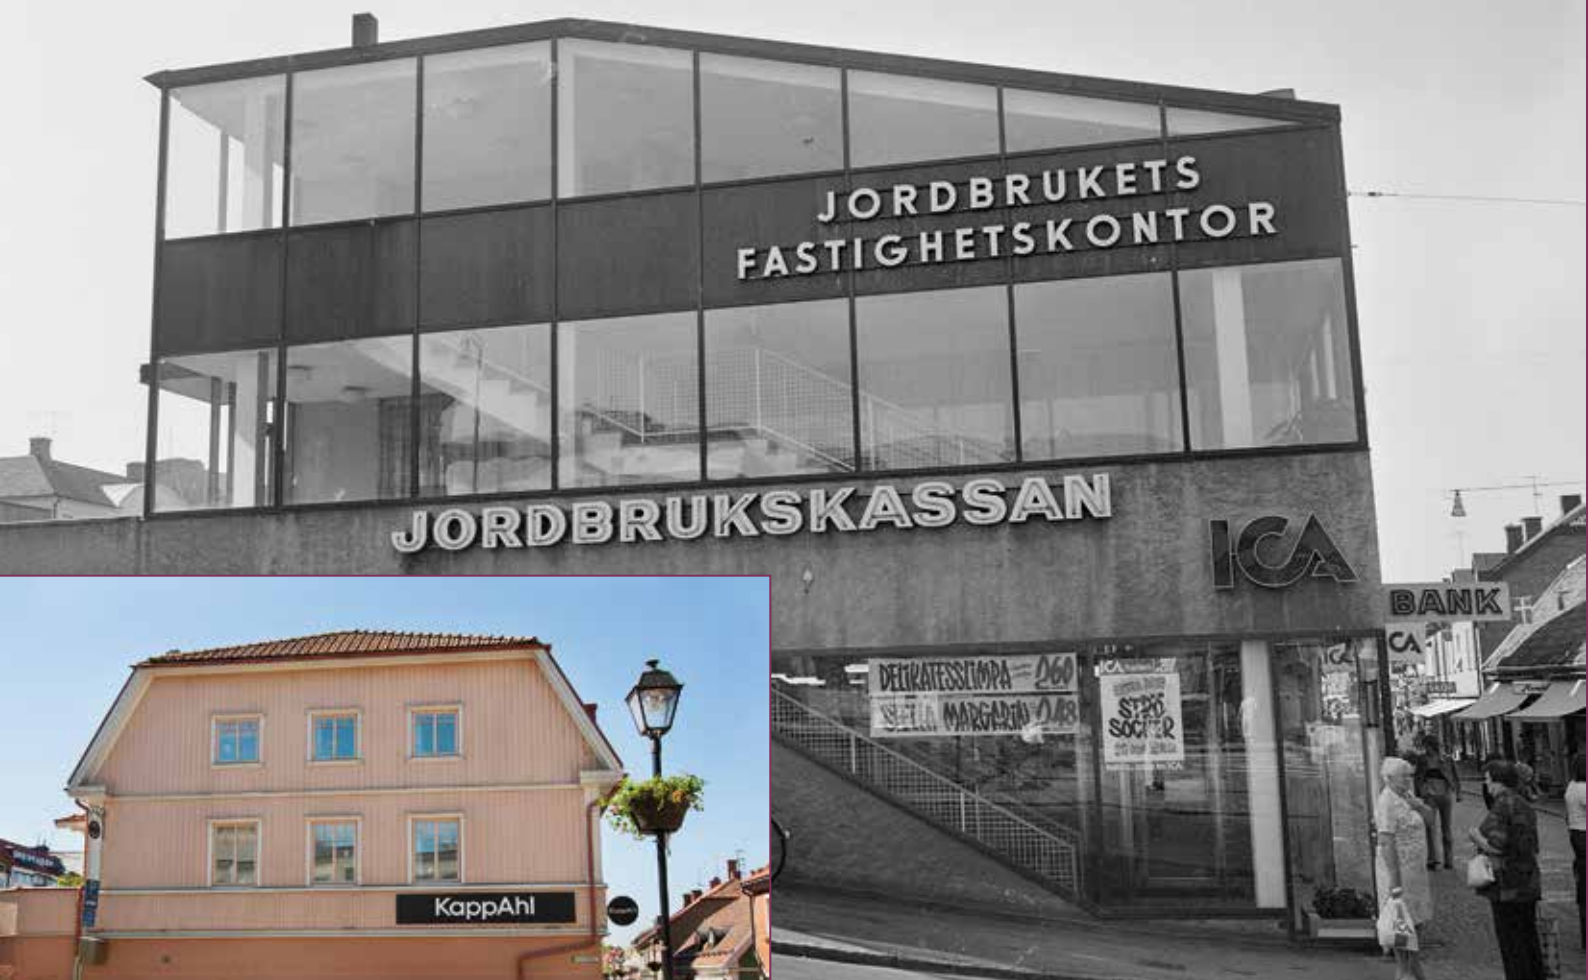
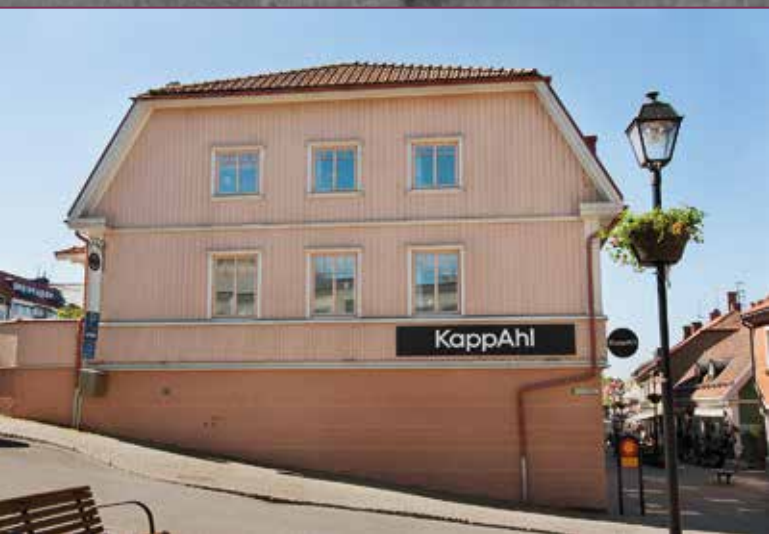
*Illustration 117 och 118. Kontors- och affärsbyggnad från 1960-talet, ritad av White arkitekter. Byggnaden genomgick vid sekelskiftet 2000 en total karaktärsförändring för att bättre passa in bland trähusen längs Storgatan i Ulricehamn.*

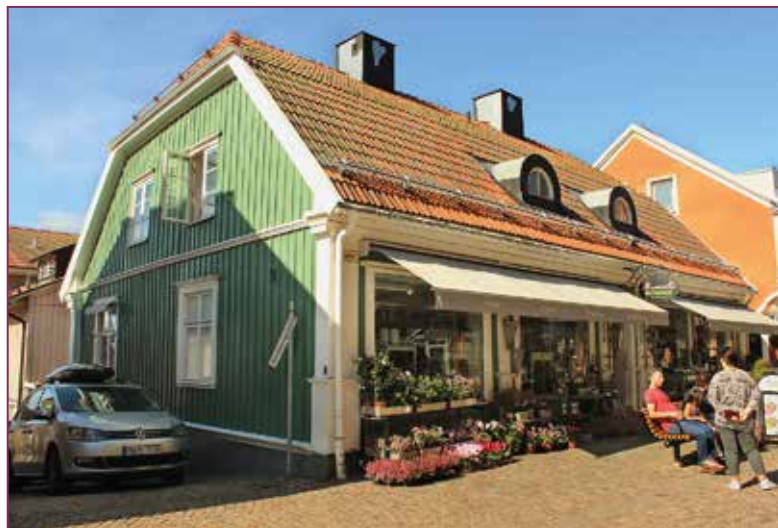
Illustration 119. Fall A – Alla byggnader i kvarteret revs 1984 utom detta, som hade försetts med den starkare bestämmelsen Q – kulturresevat – i stadsplanen.

I samband med 1970-talets inventeringar bedömdes tre byggnader i det aktuella kvarteret vara kulturhistoriskt intressanta. Två av byggnaderna låg längs ortens huvudgata, Storgatan, och ingick i ett område som definierats som kulturmiljö. På ena hörnet låg en reveterad byggnad från 1800-talet som ingick i grupp II, det vill säga en byggnad med stort kulturhistoriskt värde. Intill ligger än i dag en timrad byggnad i en våning som ansågs vara av riksintresse och placerades i grupp Ib (se ovan). Den tredje byggnaden som ansågs ha kulturhistoriskt värde var en träbyggnad som till skillnad från de båda andra vette mot en mindre gränd. Den hörde till grupp II.

År 1983 ändrades stadsplanen för kvarteret i syfte att delvis möjliggöra ny bebyggelse genom rivning av alla byggnader utom de två byggnaderna vid huvudgatan. Den envåninga byggnaden försågs med Q i bemärkelsen kulturresevat. »Åtgärd får icke vidtas som minskar bebyggelsens eller markens kulturhistoriska värde« står det i bestämmelserna, liksom att ny byggnad endast får uppföras om den befintliga byggnaden skadats av våda. Hörnbyggnaden försågs istället med q: »Särskild miljöhänsyn«. Till detta följde beskrivningen »sådan föränd-

ring av befintlig byggnad får ej vidtas som förvanskar dess yttre form och allmänna karaktär mot gata. Ny bebyggelse kan medges som med hänsyn till områdets allmänna karaktär prövas lämplig«. I efterhand verkar innebörden av bestämmelsen tveetydig.

Stadsarkitekten försökte få till stånd ett bevarande, men redan året därpå revs hörnhuset. Anledningen var att det enligt fastighetsägaren skulle bli allt för kostsamt att renovera den befintliga byggnaden. En ny byggnad uppfördes med volymer, material och drag som i stor utsträckning påminner om den föregående byggnaden. Den enda byggnaden i kvarteret som kunde bevaras var en envåninga byggnaden där rivningslov inte beviljades på grund av stora Q i planen. Det stora Q:et tolkades alltså som ett starkare skydd än det lilla q:et. Fastighetsägaren var även inställd på att ersätta envåningshuset, särskilt när rötskador påträffades. I en tidningsintervju sade en representant från företaget: »Vi är medvetna om att huset är Q-märkt, men för den skull finns andra alternativ än att bevara det. Man kan riva det och bygga upp en identisk kopia«. <sup>23</sup>

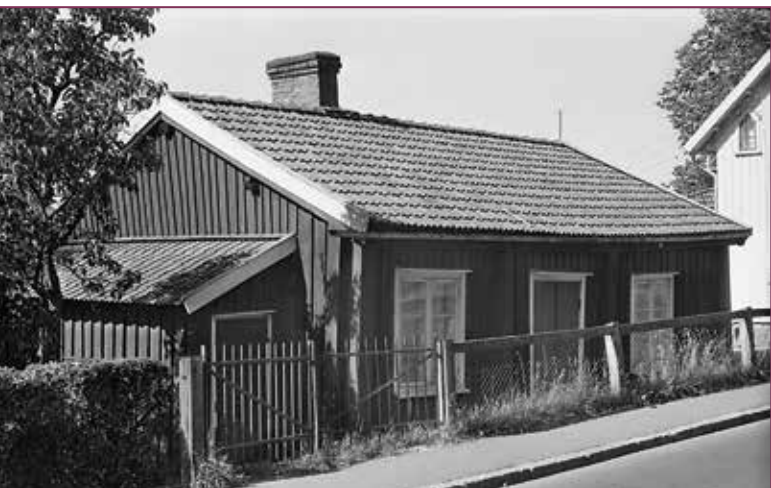
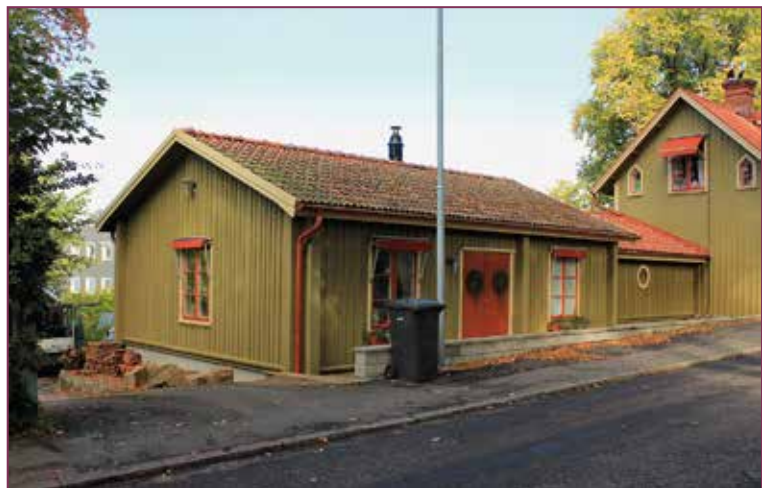
*Illustration 120 och 121. Fall B – Bostadshus från 1800-talet som revs trots rivningsförbud i detaljplanen. Den nya byggnadens form är i stora delar densamma som sin föregångares. Takteglet från den äldre byggnaden tillvaratogs, och den nya byggnaden har försetts med samma fönsterindelning, dörrplacering och även knutlådor.*

Bostadshuset i det aktuella kvarteret uppfördes någon gång under 1800-talet och byggdes senare om till verkstad. Det hör till den bevarade bebyggelse som uppstod strax utanför den södra tullporten, och som därigenom markerar gränsen för den gamla stadskärnan. Tillsammans bildar dessa byggnader en kulturmiljö, och bostadshuset i fråga placerades i grupp II i samband med 1973 års inventering.

riskt värdefulla byggnaderna i området. Bostadshuset i fråga försågs med den relativt utförliga bestämmelsen q<sub>1</sub>: »Värdefull byggnad. Byggnaden får inte rivas. Byggnadens exteriör skall underhållas så att dess särart bevaras. Vid ombyggnader/reparation av fasader och byggnadsdetaljer skall användas sådant material, färg och utseende som överensstämmer med byggnadens karaktär eller originalutförande.« Dessutom infördes förhöjd lovplikt gällande utvändiga underhållsåtgärder för samtliga berörda byggnader.

I strid mot gällande detaljplan gavs 2006 rivningslov för bostadshuset, och även lov till ändrad markanvändning från bostad till frisörsalong och spa. Senare gavs också tillstånd till byggandet av en förbindelsegång mellan den nya byggnaden och den befintliga grannbyggnaden, även den försedd med bestämmelsen q<sub>1</sub>. Anledningen till att bostadshuset inte kunde behållas var att det bedömdes vara i sådant skick att renovering inte var möjlig. Beslutet om rivningslov motiverades märkligt nog med att ändringen kunde betraktas som en mindre avvikelse, trots att ett uttalat syfte med planen var att bevara den värdefulla bebyggelsen i området.

Den nya byggnaden är i stora delar identisk med föregångaren bortsett från färgsättningen, som anpassats till den intilliggande byggnadens kulörer. Den nya byggnaden har precis som föregångaren knutlådor vid hörnen och på var sida om dörren, och på taket ligger återvunnet lertegel. På plats är det svårt att avgöra om byggnaden genomgått en omfattande utvändigt renovering, eller om den är en kopia av den ursprungliga byggnaden.

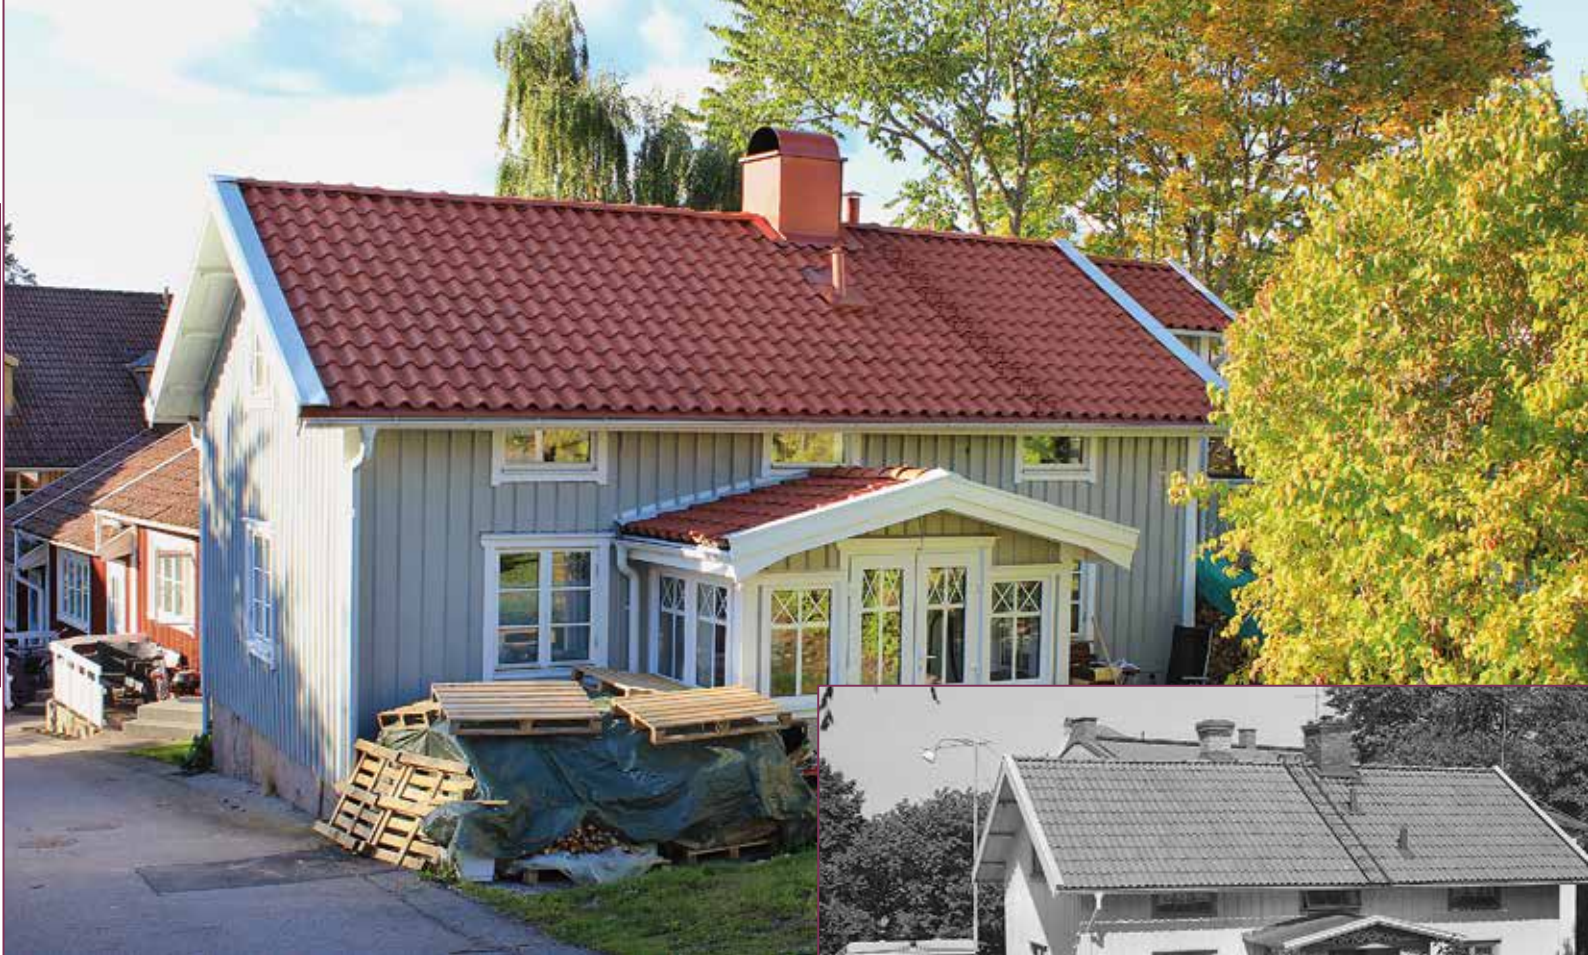
*Illustration 122 och 123. Fall C – Byggnaden i fråga har genomgått en totalrenovering där i stort sett allt utvändigt material bytts ut och alla originaldetaljer försvunnit. Ambitionen har säkert varit att behålla den ursprungliga karaktären, men ur ett antikvariskt perspektiv kan inte renoveringen betraktas som varsam.*

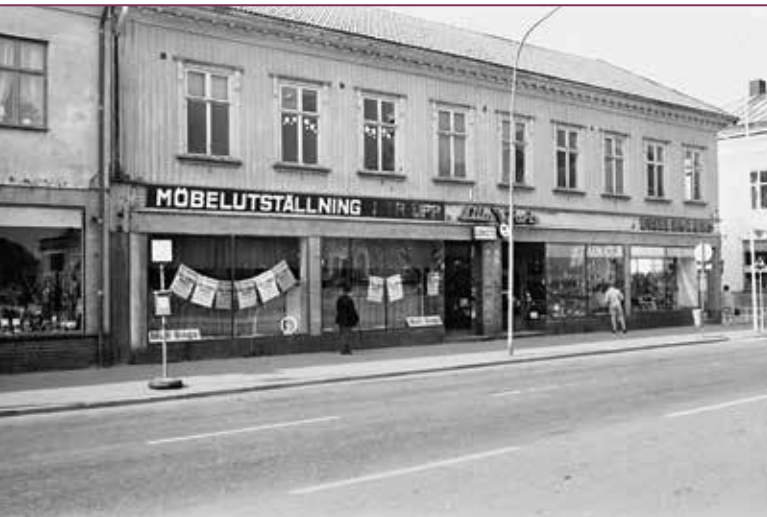
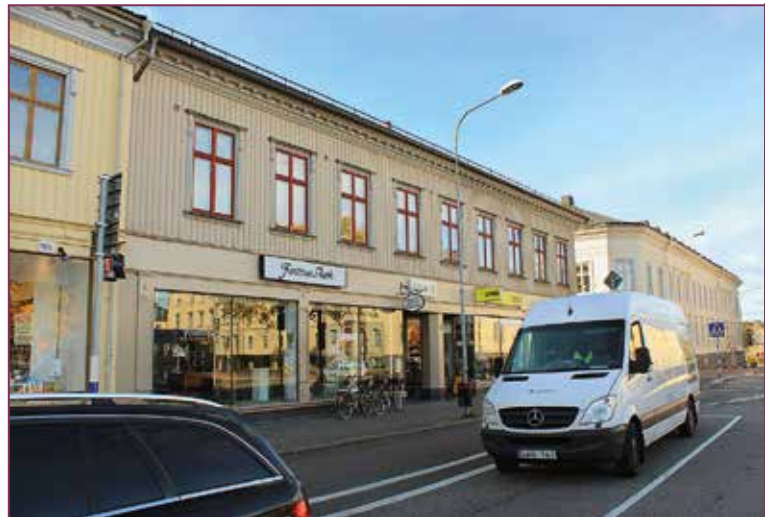
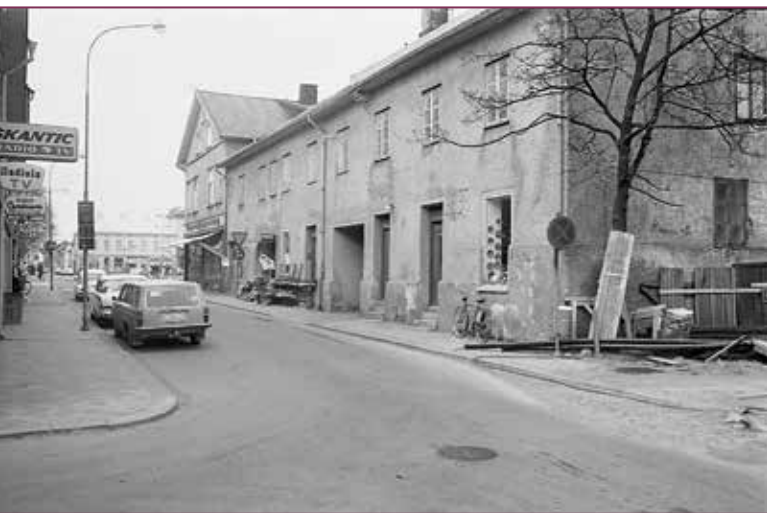
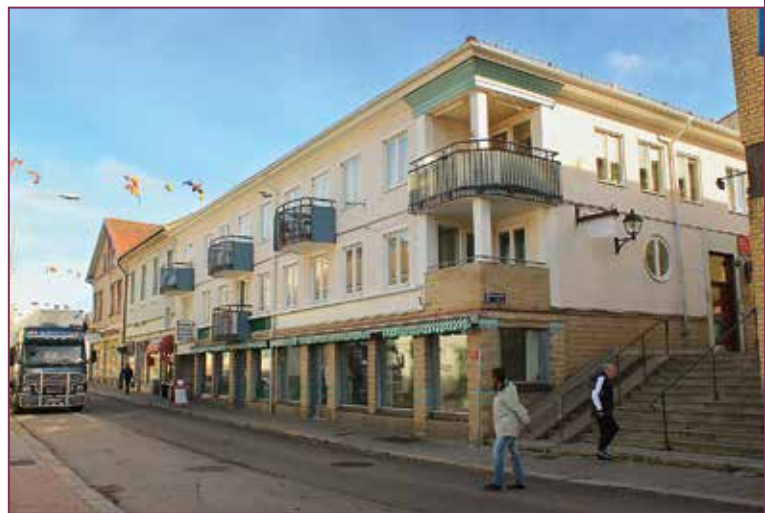
Illustration 124–127. Fall D – Träbyggnaden på hörnet mot Torget bibehölls medan gjuthuset från 1830-talet revs 1990 trots att både länsmuseum och länsstyrelsen betonade det höga kulturhistoriska värdet i flera skrivelser.

I det aktuella kvarteret vid Torget i Vänersborg finns en blandning av byggnader från olika tider, bland annat en rad med nyklassicistisk träbebyggelse från 1840-talet. På en av hörntomterna fanns på 1970-talet en sådan panelklädd träbyggnad som nyss nämnts, samt ett gjuthus från 1830-talet i två våningar, byggd i vinkel mot trähuset. Båda byggnaderna placerades i grupp III i samband med 1972 års inventering. När inventeringen uppdaterades tio år senare betonades det att »Antalet kvarvarande byggnader som är uppförda i 'gjutteknik' är mycket begränsat varför ett bevarande av ovannämnda byggnad får anses vara mycket angeläget.»<sup>26</sup>

I detaljplanen från 1990 försågs träbyggnaderna vid Torget med följande skyddsbestämmelser: »Värdefull miljö. Byggnaden får inte rivas. Ändring av byggnaden får inte förvanska dess karaktär eller anpassning till omgivningen.» Såväl länsmuseum som Länsstyrelsen påpekade i sina yttranden att gjuthuset hade stora kulturhistoriska värden och att också det borde q-märkas, men det ansågs ändå inte möjligt att bevara från kommunens sida. Beslutet att riva gjuthuset motiverades med: »Att bevara intressant gårdsbebyggelse är i många fall både angeläget och möjligt. Inom det nu aktuella planområdet är förhållandena annorlunda än vad som brukar vara fallet.» Planförfattaren påpekar i nästa andetag att hänsyn faktiskt tagits inom planområdet till annan kulturhistorisk bebyggelse som försetts med skyddsbestämmelser. Vi-

Gjuthuset revs 1990 och ersattes någon gång under åren därefter av en byggnadskropp som ser ut att bestå av flera byggnader, förmodligen av hänsyn till den befintliga träbyggnaden. Närmast trähuset har fasaden utformats på ett sätt som i stora delar påminner om det gamla, medan resten av byggnaden fått ett mer samtida utseende.
