# Fyrtio år senare

Om bebyggelsens förändring och kulturhistorisk byggnadsinventering och värdering i backspegl

Carina Carlsson och Linda Grey  
Västarvet Kulturmiljö 2015

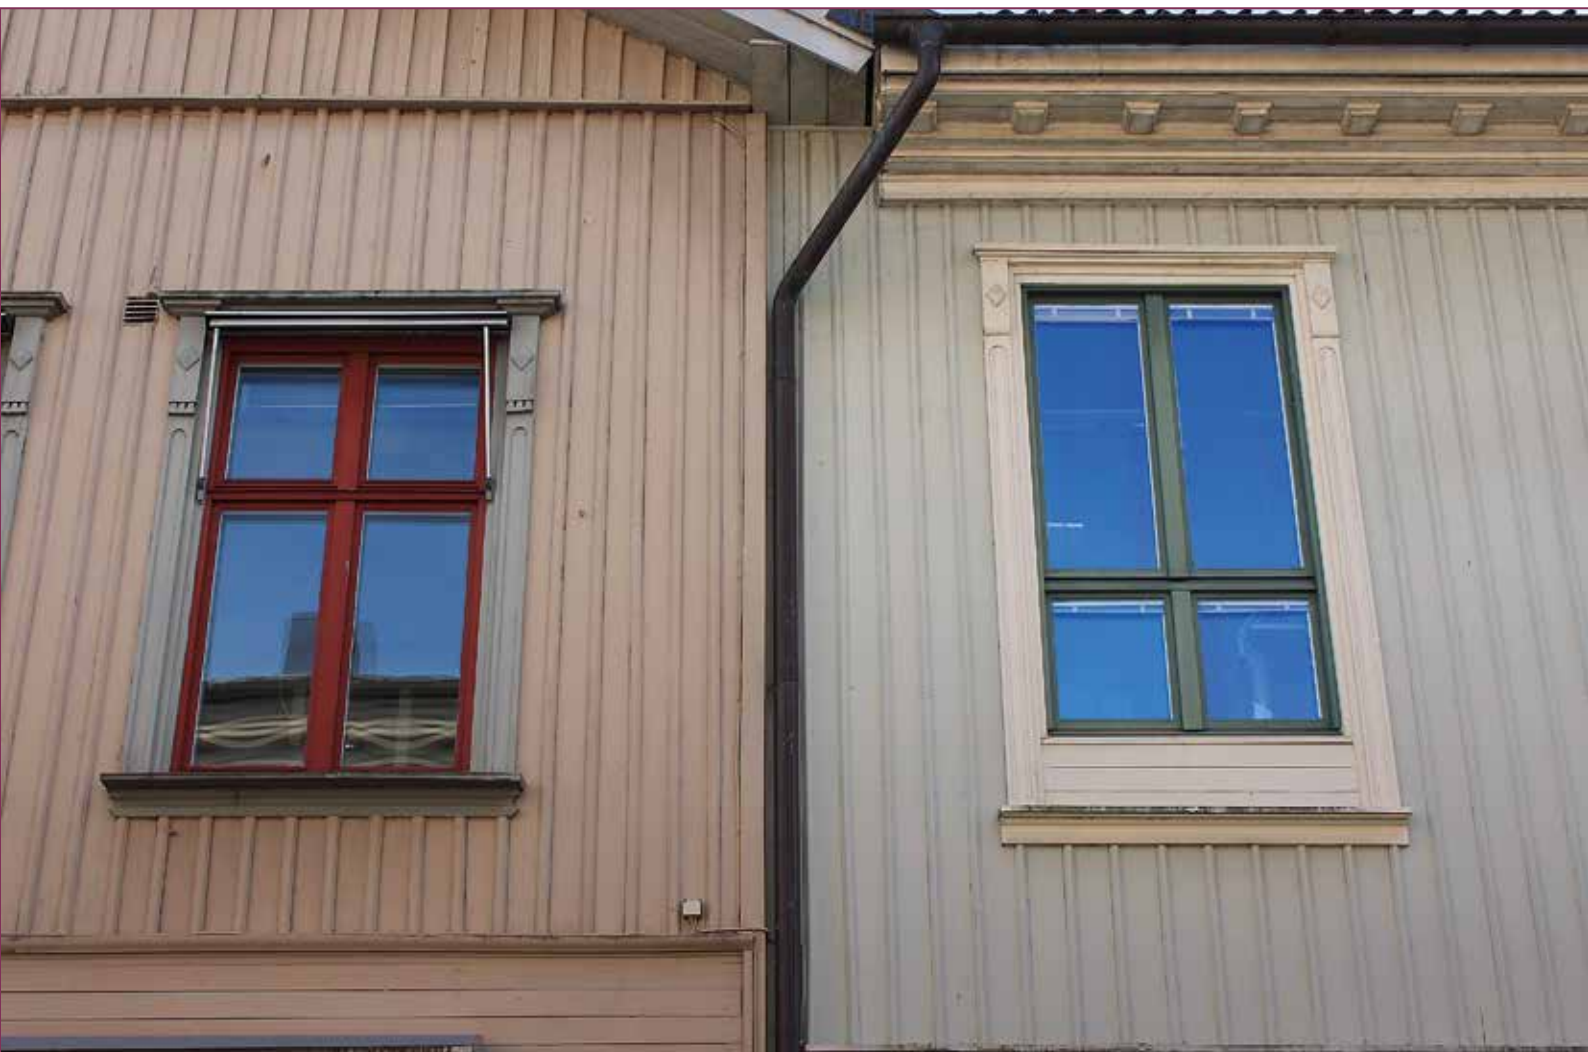
*Illustration 128. Fall D. I detaljplanen ställdes höga krav på den nya byggnadskroppens anpassning till den befintligas volym och karaktärsdrag. Anslutningen mellan de båda löstes på detta sätt, där den äldre byggnaden syns till vänster och den från 1990-talet till höger.*
